# Диагностическая карта

Volvo S60, черный, VIN: YV1FS42H0E1291405, показания одометра: 138000 км.

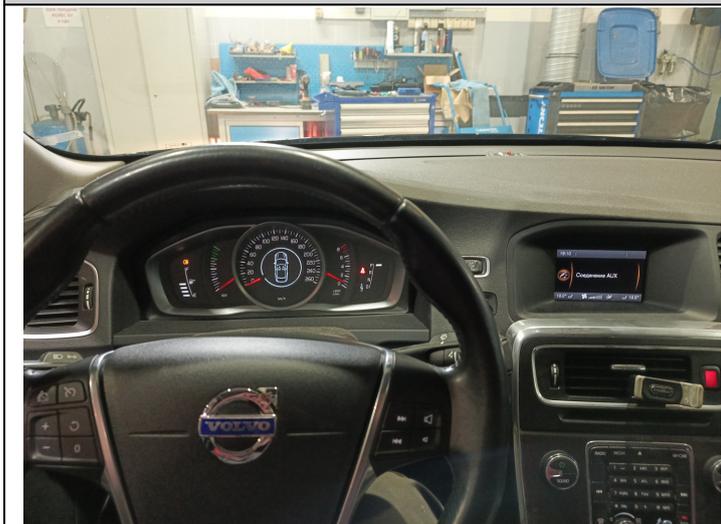
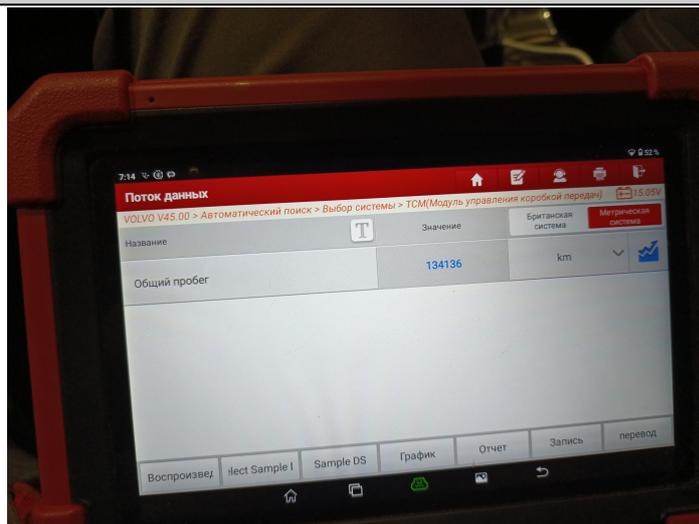
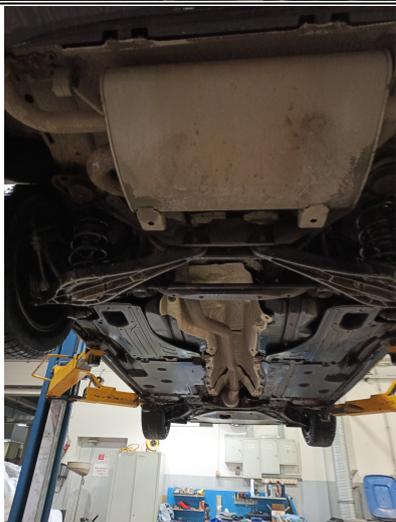
### Дополнительные фото

Номер двигателя 4676079, сломан солнцезащитный козырёк водителя. требует проведения то.

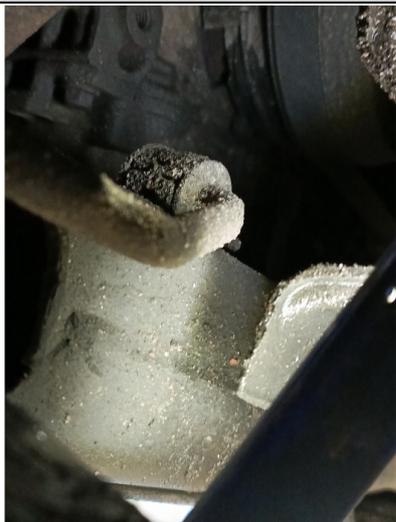
### Течь соединений передней крышки ДВС (осмотр снизу)

Течь соединений системы ГУРа (осмотр снизу)	Отсутствует	
Течь соединений топливной системы (осмотр снизу)	Отсутствует	
Течь соединений передней крышки ДВС (осмотр снизу)	Запотевание или незначительная течь	
Течь соединений турбины (осмотр снизу)	Отсутствует	
Течи: Переднего редуктора, КПП, заднего редуктора.	Отсутствуют	
<b>Электронные системы автомобиля и электрика</b>		
Сканирование кодов неисправностей системы управления двигателем, Airbag, ABS и т.д.	Системы сканируются нормально, присутствуют активные ошибки	
Заводская маркировка на ремнях безопасности.	Присутствует	
Визуальные признаки срабатывания подушек безопасности.	Отсутствуют	
Подтверждение показаний одометра через записи в блоках управления электронных систем.	Пробег подтвержден	
Наличие нестандартного оборудования и деталей (нестандартные провода, нестандартная укладка проводов, нестандартная маркировка на деталях, нестандартное оборудование, газовое оборудование и т.д.)	Отсутствует
