Диагностическая карта

SsangYong Rexton, серый, VIN: KPBGA2AE1KP051111, показания одометра: 124000 км.

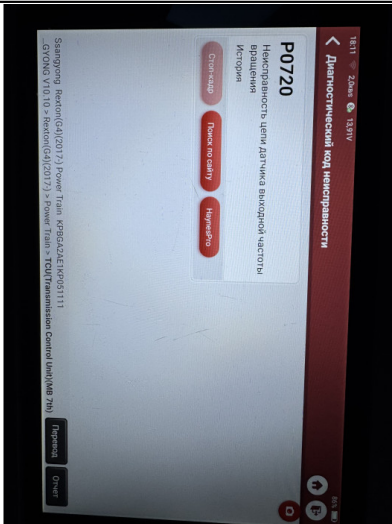
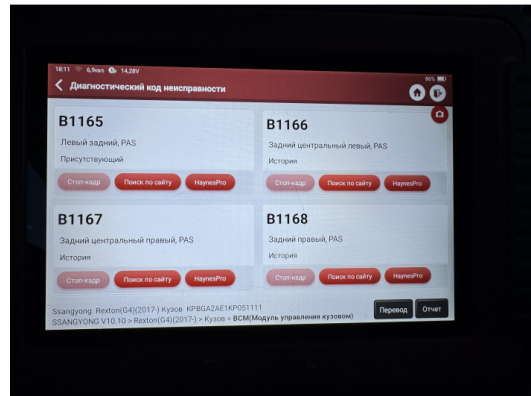
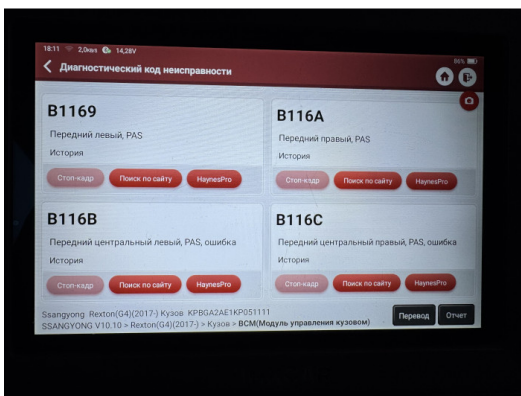
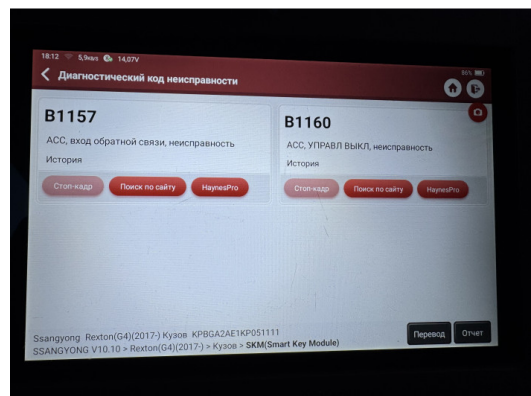
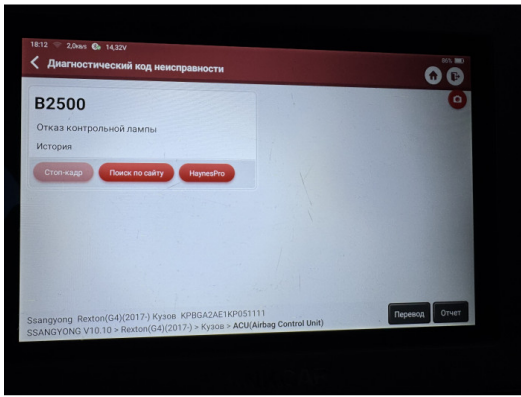
Электронные системы автомобиля и электрика		
Сканирование кодов неисправностей системы управления двигателем, Airbag, ABS и т.д.	Системы сканируются нормально, присутствуют активные ошибки	
Заводская маркировка на ремнях безопасности.	Присутствует	
Визуальные признаки срабатывания подушек безопасности.	Отсутствуют	
Наличие нестандартного оборудования и деталей (нестандартные провода, нестандартная укладка проводов, нестандартная маркировка на деталях, нестандартное оборудование, газовое оборудование и т.д.)	Отсутствует	
Состояние АКБ	Хорошее	
Ближний, дальний свет, корректор фар, ходовые, передние габаритные огни, указатели поворотов, противотуманные фары, передний парктроник, омыватель фар, стеклоочистители и стеклоомыватели лобового и заднего стекол, звуковой сигнал, аварийка.	Имеющиеся в данном автомобиле функции исправны	
Стоп сигнал, задние габаритные огни, подсветка номера, задние противотуманные фонари, указатели поворотов, задний ход, камера заднего вида, задний парктроник.	Имеющиеся в данном автомобиле функции исправны
