Диагностическая карта

Kia Rio, синий, VIN: Z94C241BBLR187448, показания одометра: 99125 км.

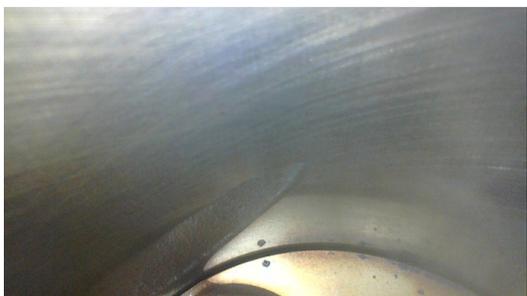
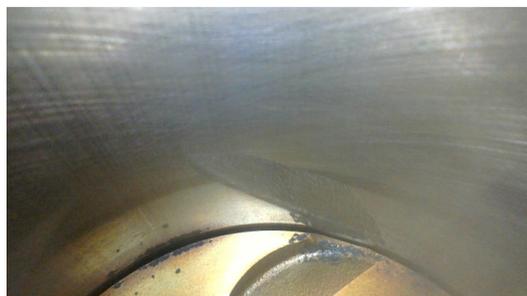
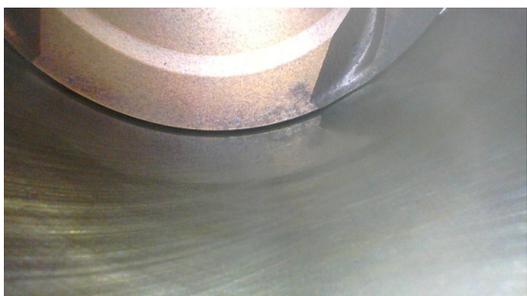
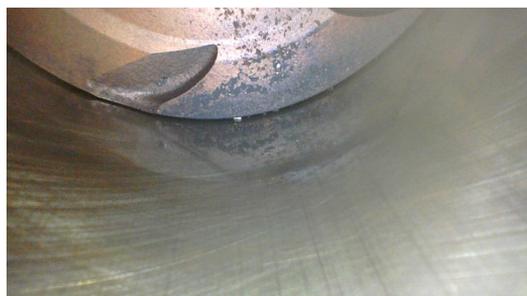
Работа	Результат	Комментарий
Двигатель и трансмиссия		
Номер двигателя	Читается	5463
Состояние цилиндров. Эндоскопия.	Естественный износ, соответствующий показаниям одометра	
Работа двигателя на холостых, средних и выше средних оборотах (посторонние шумы, неустойчивая работа, дымность).	В норме	
Уровень и состояние масла ДВС, тормозной, охлаждающей и жидкости ГУРа.	В норме	
Катушки/провода/свечи зажигания.	Исправны	
Состояние приводных ремней.	Исправен	
Состояние воздушного фильтра двигателя.	В норме	
Работа КПП на стоящем автомобиле.	Передачи включаются нормально	
Работа КПП при тестовой поездке	Передачи включаются нормально	
Течи: клапанная крышка, прокладка ГБЦ, передняя крышка ДВС, турбина, соединения системы кондиционирования, охлаждения, ГУРа, топливной системы, радиаторов охлаждения ДВС, кондиционера, трансмиссии, ГУРа.	Отсутствуют	
Течи (осмотр снизу): Соединения систем охлаждения, ГУРа, топливной. Соединения передней крышки ДВС, турбины.	Отсутствуют
