Диагностическая карта

Naval F7x, Белый, VIN: XZGFF06A7MA612576, показания одометра: 115350 км.

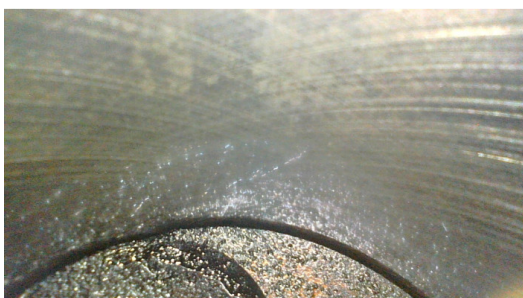
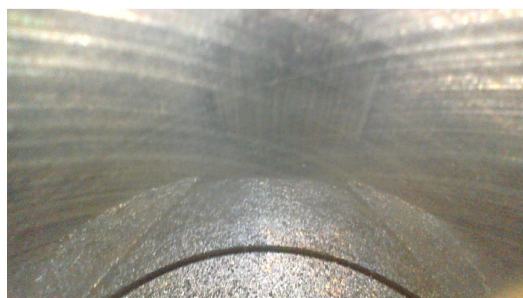
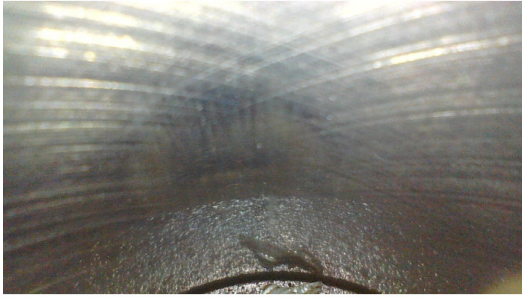
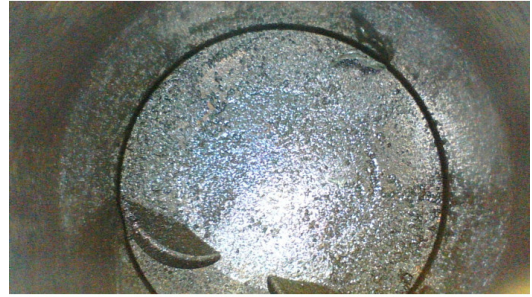
Работа	Результат	Комментарий
Двигатель и трансмиссия		
Номер двигателя	Читается	
Состояние цилиндров. Компрессия.	В пределах нормы	14.
Состояние цилиндров. Эндоскопия.	Естественный износ, соответствующий показаниям одометра	
Работа двигателя на холостых, средних и выше средних оборотах (посторонние шумы, неустойчивая работа, дымность).	В норме	
Уровень и состояние масла ДВС, тормозной, охлаждающей и жидкости ГУРа.	В норме	
Катушки/провода/свечи зажигания.	Исправны	
Состояние приводных ремней.	Исправен	
Состояние воздушного фильтра двигателя.	Необходима замена	
Работа КПП на стоящем автомобиле.	Передачи включаются нормально	
Работа КПП при тестовой поездке	Передачи включаются нормально	
Работа полного привода на вывешенном автомобиле	Полный привод функционирует	
Течь клапанной крышки	Запотевание или незначительная течь	
Течь прокладки ГБЦ	Отсутствует	
Течь соединений передней крышки ДВС	Запотевание или незначительная течь

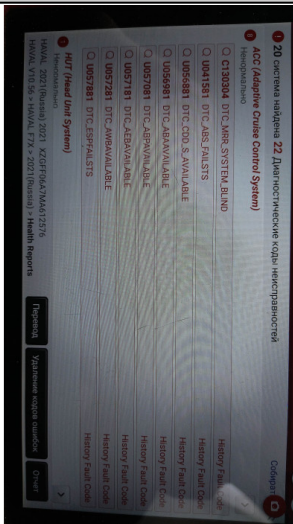
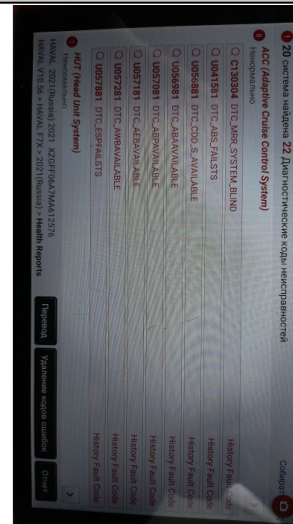
Работа	Результат	Комментарий
Сканирование кодов неисправностей системы управления двигателем, Airbag, ABS и т.д.	Системы сканируются нормально, присутствуют активные ошибки	
Заводская маркировка на ремнях безопасности.	Присутствует	
Визуальные признаки срабатывания подушек безопасности.	Отсутствуют	
Наличие нестандартного оборудования и деталей (нестандартные провода, нестандартная укладка проводов, нестандартная маркировка на деталях, нестандартное оборудование, газовое оборудование и т.д.)	Отсутствует	
Состояние АКБ	Хорошее	
Ближний, дальний свет, корректор фар, ходовые, передние габаритные огни, указатели поворотов, противотуманные фары, передний парктроник, омыватель фар, стеклоочистители и стеклоомыватели лобового и заднего стекол, звуковой сигнал, аварийка.	Имеющиеся в данном автомобиле функции исправны	
Стоп сигнал, задние габаритные огни, подсветка номера, задние противотуманные фонари, указатели поворотов, задний ход, камера заднего вида, задний парктроник.	Имеющиеся в данном автомобиле функции исправны
