Диагностическая карта

Hyundai Palisade, синий, VIN: KMHR381ABNU428879, показания одометра: 90000 км.

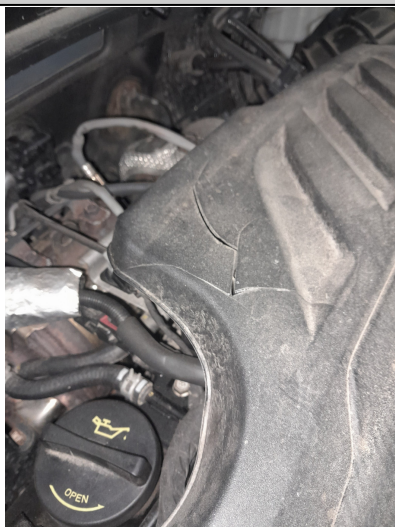
Работа	Результат	Комментарий
Двигатель и трансмиссия		
Номер двигателя	Читается	Коррозия 22887
Работа двигателя на холостых, средних и выше средних оборотах (посторонние шумы, неустойчивая работа, дымность).	В норме	
Уровень и состояние масла ДВС, тормозной, охлаждающей и жидкости ГУРа.	В норме	
Состояние приводных ремней.	Исправен	
Состояние воздушного фильтра двигателя.	Необходима замена	Заменить на ТО
Работа КПП на стоящем автомобиле.	Передачи включаются нормально	
Работа КПП при тестовой поездке	Передачи включаются нормально	
Течи: клапанная крышка, прокладка ГБЦ, передняя крышка ДВС, турбина, соединения системы кондиционирования, охлаждения, ГУРа, топливной системы, радиаторов охлаждения ДВС, кондиционера, трансмиссии, ГУРа.	Отсутствуют	
Течь соединений системы охлаждения (осмотр снизу)	Запотевание или незначительная течь	Запотевание по патрубкам охл.на теплообменник двс
Течь соединений системы ГУРа (осмотр снизу)	Отсутствует

Течь соединений системы охлаждения (осмотр снизу)

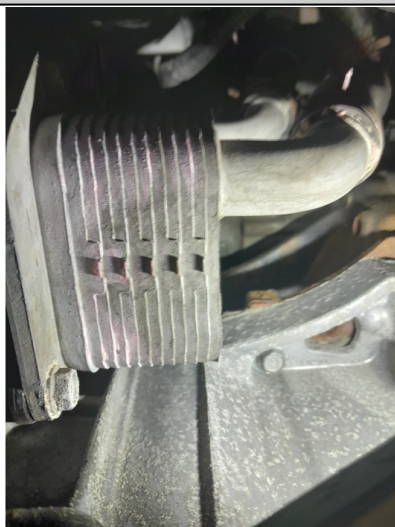
Течь соединений топливной системы (осмотр снизу)	Отсутствует	
Течь соединений передней крышки ДВС (осмотр снизу)	Запотевание или незначительная течь	Течь масла по поддону двс Следы антифриза(меняли помпу)
Течь соединений турбины (осмотр снизу)	Отсутствует	
Течи: Переднего редуктора, КПП, заднего редуктора.	Отсутствуют	
Электронные системы автомобиля и электрика		
Сканирование кодов неисправностей системы управления двигателем, Airbag, ABS и т.д.	Системы сканируются нормально, присутствуют активные ошибки	
Визуальные признаки срабатывания подушек безопасности.	Отсутствуют	
Подтверждение показаний одометра через записи в блоках управления электронных систем.	Пробег подтвержден	По блокам соответствует
Наличие нестандартного оборудования и деталей (нестандартные провода, нестандартная укладка проводов, нестандартная маркировка на деталях, нестандартное оборудование, газовое оборудование и т.д.)	Присутствует	Фаркоп

Течь соединений передней крышки ДВС (осмотр снизу)
