Диагностическая карта

Chevrolet Niva, черный, VIN: X9L212300J0660989, показания одометра: 113000 км.

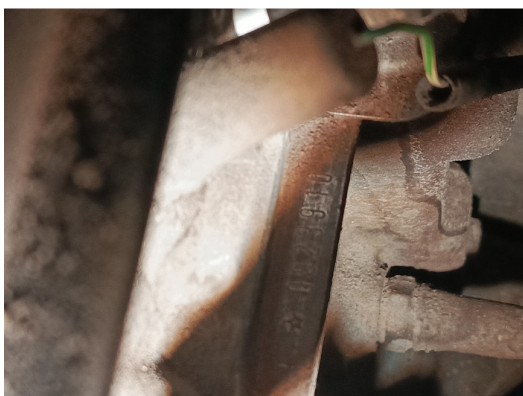
Течь соединений переднего редуктора

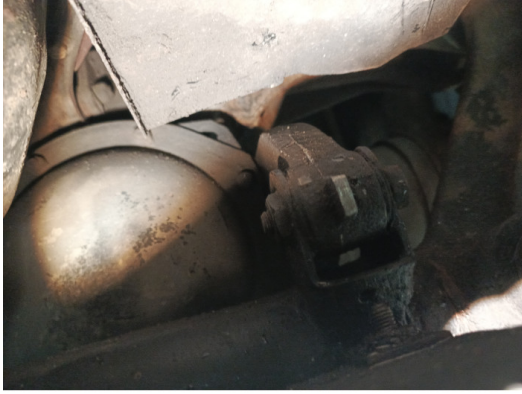
Течь соединений КПП

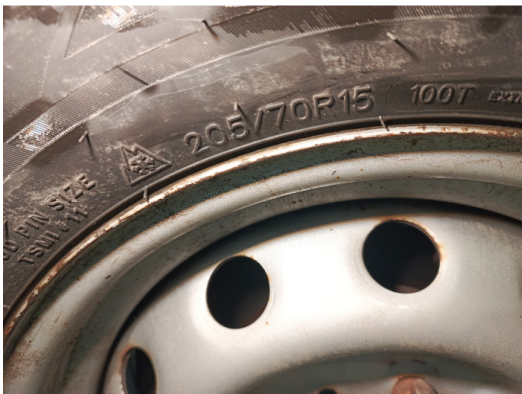
Шины и диски задних колес. Критические замечания
