Диагностическая карта

Lexus NX, xthysq, VIN: JTJBERBZ702018622, показания одометра: 163038 км.

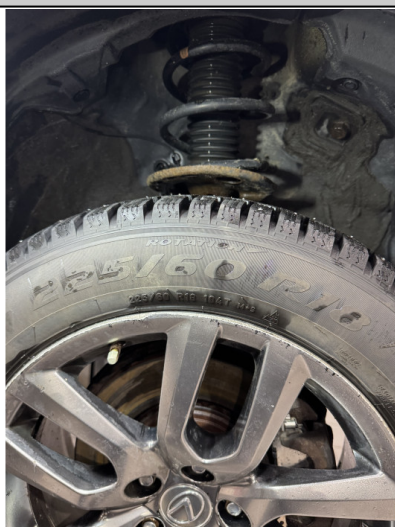
Опорные подшипники амортизаторов	Исправны	
Передние амортизаторы, пыльники и отбойники амортизаторов, пружины	Исправны	
Шаровая(ые) опора(ы) и сайлентблоки переднего левого рычага. ШРУС передний левый наружный и внутренний.	Исправны	
Шаровая(ые) опора(ы) и сайлентблоки переднего правого рычага. ШРУС передний правый наружный и внутренний.	Исправны	
Задние амортизаторы, пыльники и отбойники амортизаторов, пружины	Исправны	
Шарниры и сайлентблоки заднего левого рычага. ШРУС задний левый наружный и внутренний.	Исправны	
Шарниры и сайлентблоки заднего правого рычага. ШРУС задний правый наружный и внутренний.	Исправны	
Втулки и стойки переднего стабилизатора. Рулевая рейка и рулевой вал. Сайлентблоки переднего подрамника.	Исправны	
Карданный вал, подвесной подшипник.	Исправны	
Втулки и стойки заднего стабилизатора.	Исправны	
Выхлопная система	Исправна	
Шины и диски передних колес. Критические замечания и фото размерности	Отсутствуют
