# Диагностическая карта

Volkswagen Polo, СЕРЕБРИСТЫЙ, VIN: XW8ZZZ61ZKG029447, показания одометра: 113302 км.

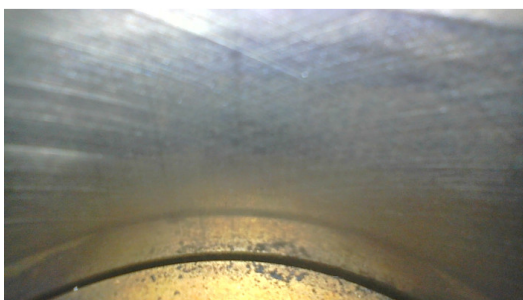
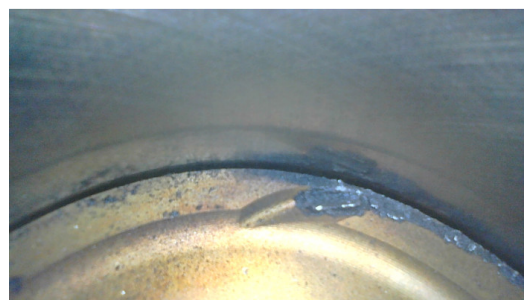
Состояние цилиндров. Эндоскопия.

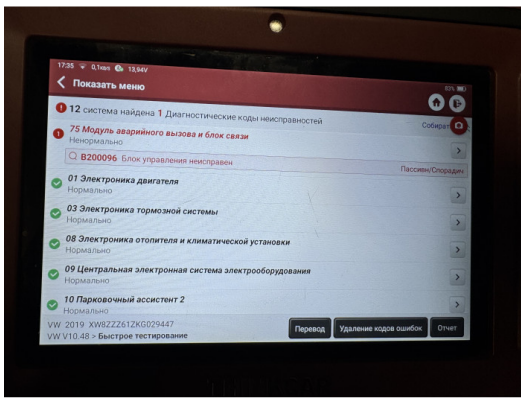
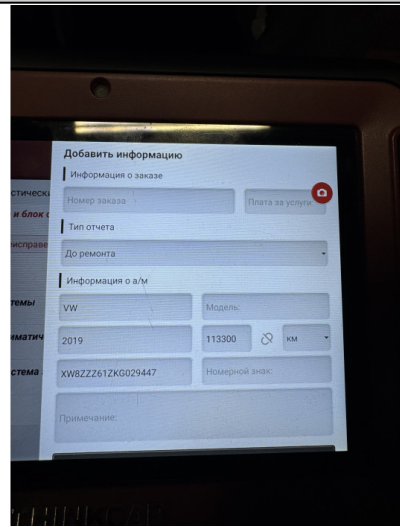
Сканирование кодов неисправностей системы управления двигателем, Airbag, ABS и т.д.

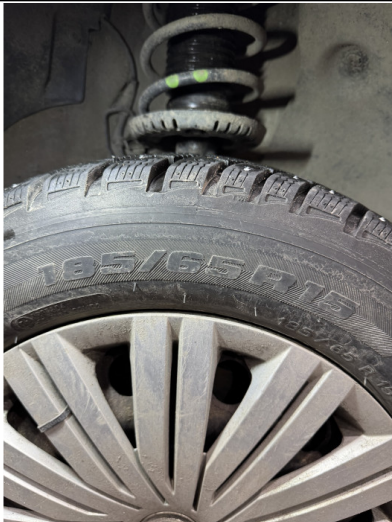
Шины и диски передних колес. Критические замечания и фото размерности

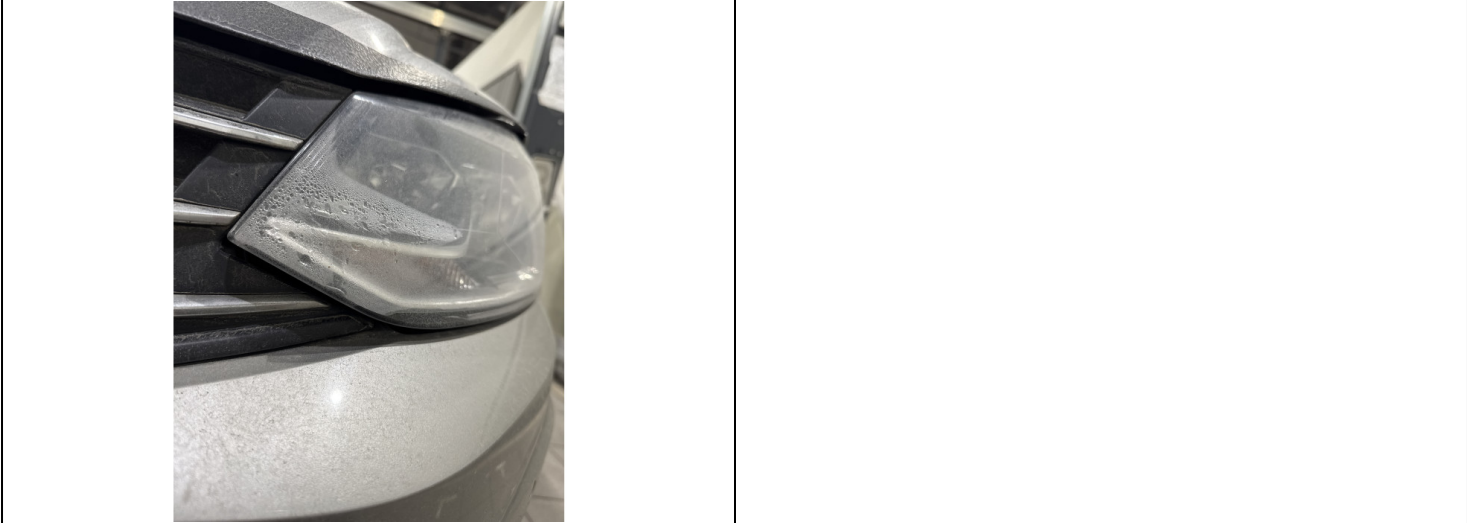
Крепление фар и корпус фар левой и правой.
