# Диагностическая карта

Hyundai Tucson, серебристый, VIN: XWEJ3813BM0015374, показания одометра: 97563 км.

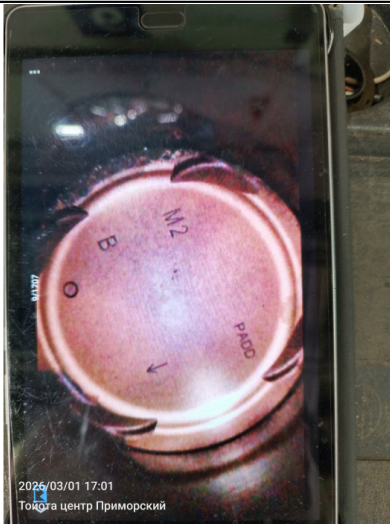
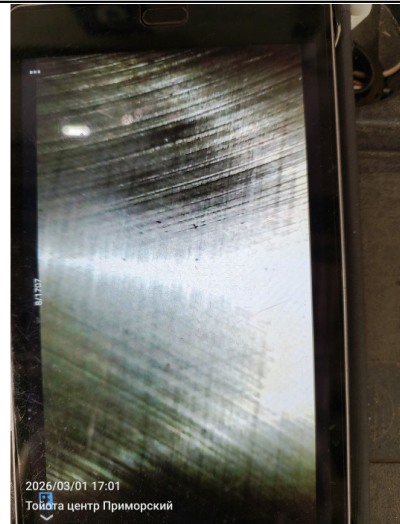
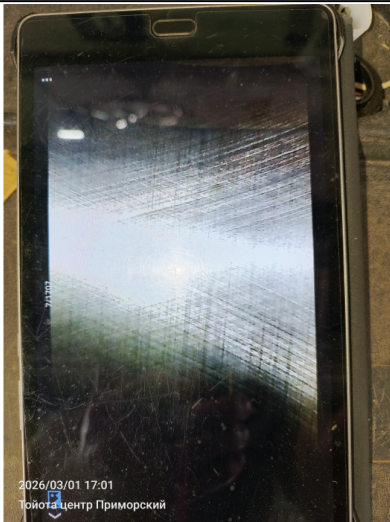
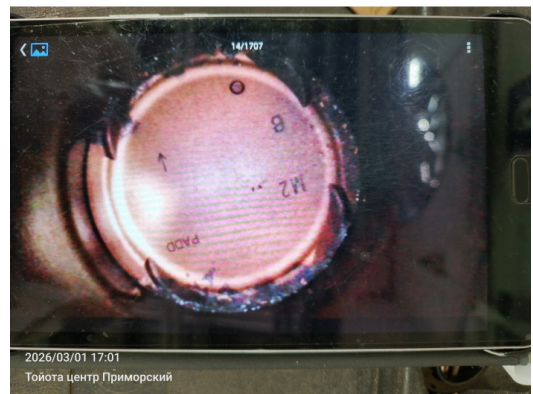
Работа	Результат	Комментарий
<b>Двигатель и трансмиссия</b>		
Номер двигателя	Читается	
Состояние цилиндров. Эндоскопия.	Естественный износ, соответствующий показаниям одометра	
Работа двигателя на холостых, средних и выше средних оборотах (посторонние шумы, неустойчивая работа, дымность).	В норме	
Уровень и состояние масла ДВС, тормозной, охлаждающей и жидкости ГУРа.	В норме	
Катушки/провода/свечи зажигания.	Исправны	
Состояние приводных ремней.	Исправен	
Состояние воздушного фильтра двигателя.	В норме	
Работа КПП на стоящем автомобиле.	Передачи включаются нормально	
Работа КПП при тестовой поездке	Передачи включаются нормально	
Течи: клапанная крышка, прокладка ГБЦ, передняя крышка ДВС, турбина, соединения системы кондиционирования, охлаждения, ГУРа, топливной системы, радиаторов охлаждения ДВС, кондиционера, трансмиссии, ГУРа.	Отсутствуют	
Течи (осмотр снизу): Соединения систем охлаждения, ГУРа, топливной. Соединения передней крышки ДВС, турбины.	Отсутствуют
