# Диагностическая карта

Hyundai Solaris, черный, VIN: Z94K341CBMR244646, показания одометра: 53500 км.

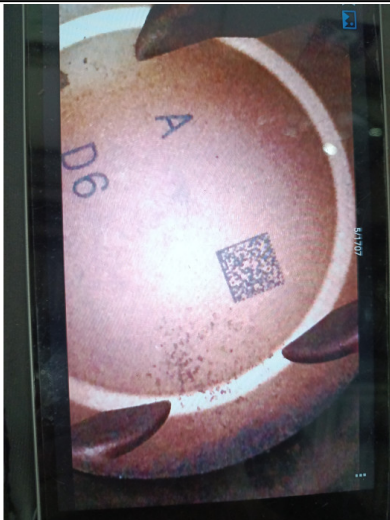
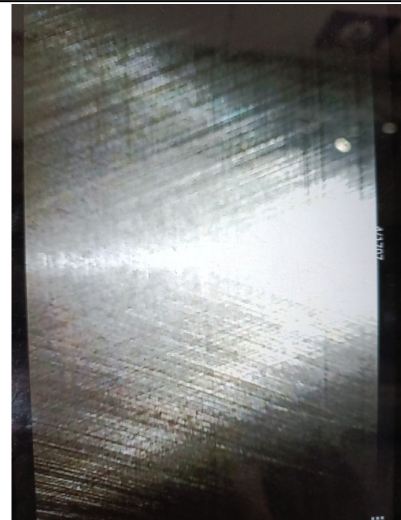
### Состояние цилиндров. Эндоскопия.

Работа	Результат	Комментарий
<b>Двигатель и трансмиссия</b>		
Номер двигателя	Читается	
Состояние цилиндров. Эндоскопия.	Естественный износ, соответствующий показаниям одометра	
Работа двигателя на холостых, средних и выше средних оборотах (посторонние шумы, неустойчивая работа, дымность).	В норме	
Уровень и состояние масла ДВС, тормозной, охлаждающей и жидкости ГУРа.	В норме	
Катушки/провода/свечи зажигания.	Исправны	
Состояние приводных ремней.	Исправен	
Состояние воздушного фильтра двигателя.	В норме	
Работа КПП на стоящем автомобиле.	Передачи включаются нормально	
Работа КПП при тестовой поездке	Передачи включаются нормально	
Течи: клапанная крышка, прокладка ГБЦ, передняя крышка ДВС, турбина, соединения системы кондиционирования, охлаждения, ГУРа, топливной системы, радиаторов охлаждения ДВС, кондиционера, трансмиссии, ГУРа.	Отсутствуют	
Течи (осмотр снизу): Соединения систем охлаждения, ГУРа, топливной. Соединения передней крышки ДВС, турбины.	Отсутствуют
