# Диагностическая карта

Mitsubishi Outlander, СИНИЙ, VIN: Z8TХТСW5WBM914287, показания одометра: 188582 км.

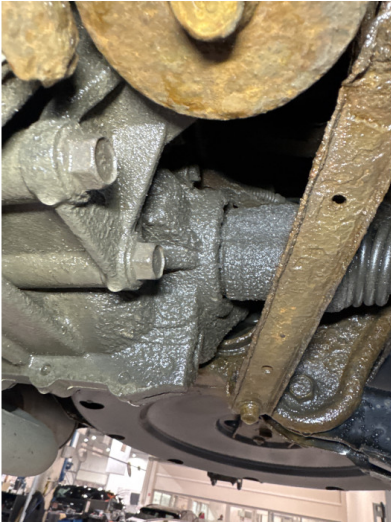
Течи (осмотр снизу): Соединения систем охлаждения, ГУРа, топливной. Соединения передней крышки ДВС, турбины.	Отсутствуют	
Течь соединений переднего редуктора	Отсутствует	
Течь соединений КПП	Отсутствует	
Течь соединений заднего редуктора	Запотевание или незначительная течь	
<b>Электронные системы автомобиля и электрика</b>		
Сканирование кодов неисправностей системы управления двигателем, Airbag, ABS и т.д.	Системы сканируются нормально, присутствуют активные ошибки	
Заводская маркировка на ремнях безопасности.	Присутствует	
Визуальные признаки срабатывания подушек безопасности.	Отсутствуют	
Подтверждение показаний одометра через записи в блоках управления электронных систем.	Пробег подтвержден	
Наличие нештатного оборудования и деталей (нештатные провода, нештатная укладка проводов, нештатная маркировка на деталях, нештатное оборудование, газовое оборудование и т.д.)	Присутствует

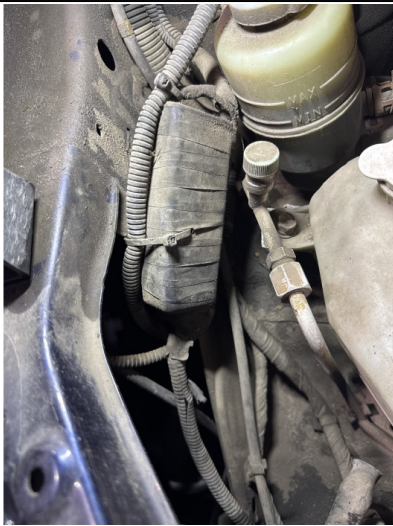
Наличие нестандартного оборудования и деталей (нестандартные провода, нестандартная укладка проводов, нестандартная маркировка на деталях, нестандартное оборудование, газовое оборудование и т.д.)

Установлены не штатные пневмобаллоны в задние пружины
