Диагностическая карта

Volkswagen Caddy, БЕЛЫЙ, VIN: WV2ZZZ2KZKX064744, показания одометра: 205807 км.

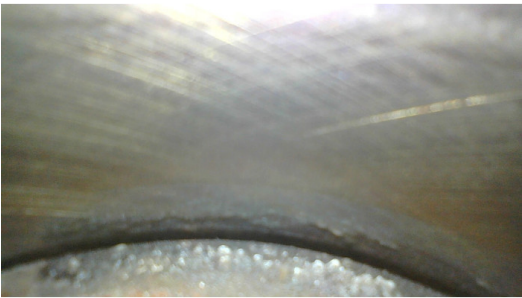
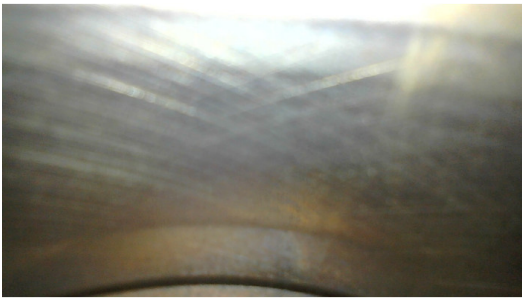
Работа	Результат	Комментарий
Двигатель и трансмиссия		
Номер двигателя	Читается	
Состояние цилиндров. Компрессия.	В пределах нормы	13 - 14.
Состояние цилиндров. Эндоскопия.	Естественный износ, соответствующий показаниям одометра	
Работа двигателя на холостых, средних и выше средних оборотах (посторонние шумы, неустойчивая работа, дымность).	В норме	
Уровень и состояние масла ДВС, тормозной, охлаждающей и жидкости ГУРа.	В норме	
Катушки/провода/свечи зажигания.	Исправны	
Состояние приводных ремней.	Исправен	
Состояние воздушного фильтра двигателя.	В норме	
Работа КПП на стоящем автомобиле.	Передачи включаются нормально	
Работа КПП при тестовой поездке	Передачи включаются нормально	
Течи: клапанная крышка, прокладка ГБЦ, передняя крышка ДВС, турбина, соединения системы кондиционирования, охлаждения, ГУРа, топливной системы, радиаторов охлаждения ДВС, кондиционера, трансмиссии, ГУРа.	Отсутствуют	
Течи (осмотр снизу): Соединения систем охлаждения, ГУРа, топливной. Соединения передней крышки ДВС, турбины.	Отсутствуют

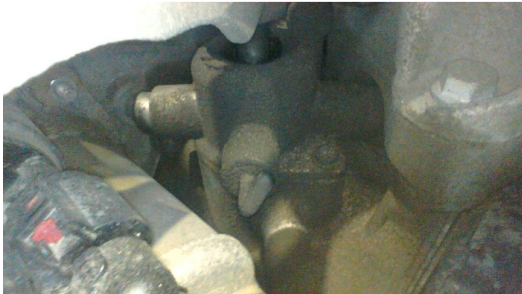
Течь соединений переднего редуктора	Отсутствует	
Течь соединений КПП	Запотевание или незначительная течь	Не значительно.
Течь соединений заднего редуктора	Отсутствует	
Электронные системы автомобиля и электрика		
Сканирование кодов неисправностей системы управления двигателем, Airbag, ABS и т.д.	Системы сканируются нормально, присутствуют активные ошибки	
Заводская маркировка на ремнях безопасности.	Присутствует	
Визуальные признаки срабатывания подушек безопасности.	Отсутствуют	
Подтверждение показаний одометра через записи в блоках управления электронных систем.	Пробег подтвержден	
Наличие нестандартного оборудования и деталей (нестандартные провода, нестандартная укладка проводов, нестандартная маркировка на деталях, нестандартное оборудование, газовое оборудование и т.д.)	Отсутствует	
Состояние АКБ	Хорошее

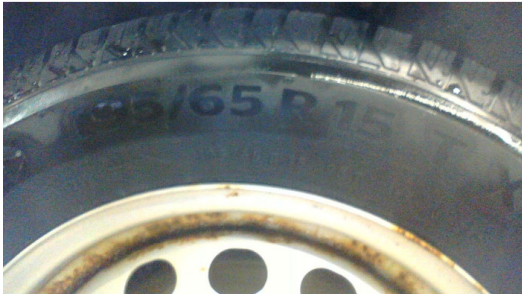
Опорные подшипники амортизаторов	Исправны	
Передние амортизаторы, пыльники и отбойники амортизаторов, пружины	Исправны	
Шаровая(ые) опора(ы) и сайлентблоки переднего левого рычага. ШРУС передний левый наружный и внутренний.	Исправны	
Шаровая(ые) опора(ы) и сайлентблоки переднего правого рычага. ШРУС передний правый наружный и внутренний.	Исправны	
Задние амортизаторы, пыльники и отбойники амортизаторов, пружины	Исправны	
Шарниры и сайлентблоки заднего левого рычага. ШРУС задний левый наружный и внутренний.	Исправны	
Шарниры и сайлентблоки заднего правого рычага. ШРУС задний правый наружный и внутренний.	Исправны	
Втулки и стойки переднего стабилизатора. Рулевая рейка и рулевой вал. Сайлентблоки переднего подрамника.	Исправны	
Втулки и стойки заднего стабилизатора.	Исправны	
Выхлопная система	Исправна	
Шины и диски передних колес. Критические замечания и фото размерности	Отсутствуют	
Шины и диски задних колес. Критические замечания	Отсутствуют
