# Диагностическая карта

Audi Q7, синий, VIN: WAUZZZ4M3KD044064, показания одометра: 209000 км.

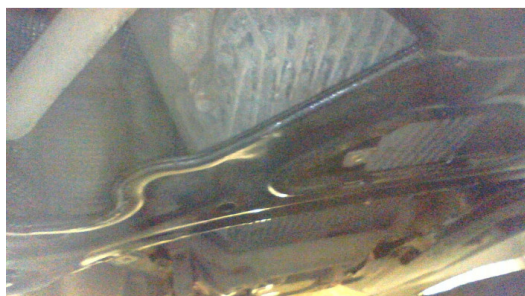
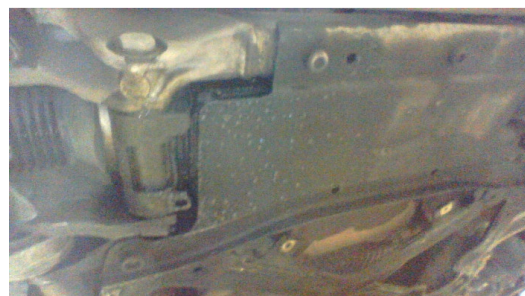
Течь соединений передней крышки ДВС (осмотр снизу)

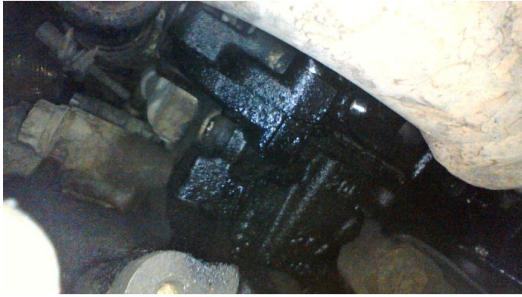
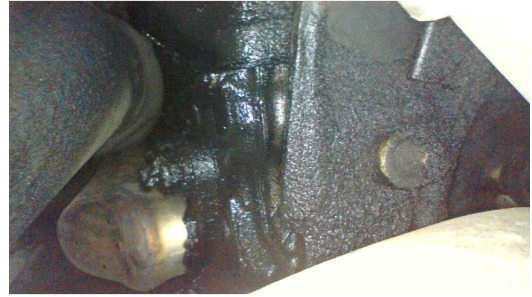
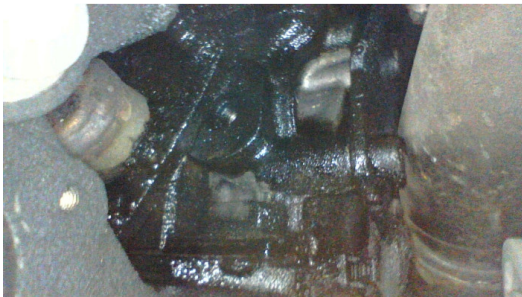
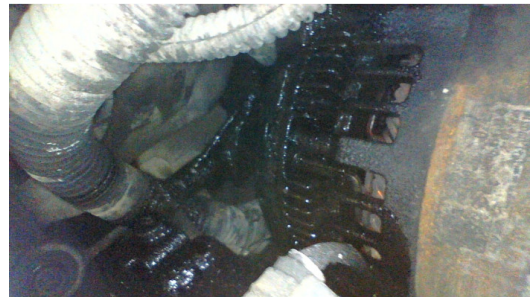
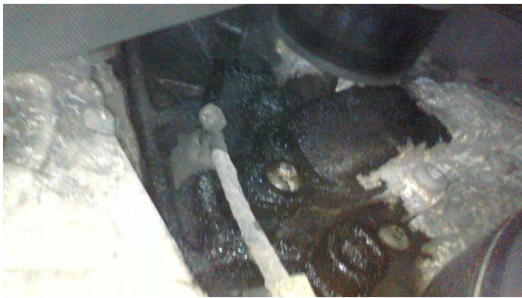
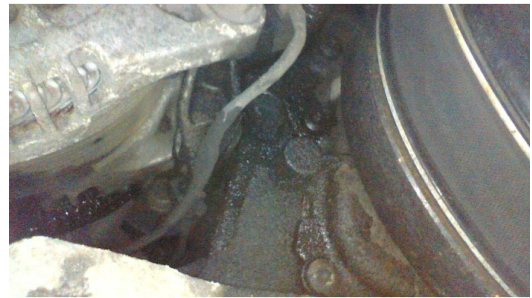
Течь соединений переднего редуктора
