# Диагностическая карта

ГАС М8, желтый, VIN: LMGMU1G83R1236330, показания одометра: 4106 км.

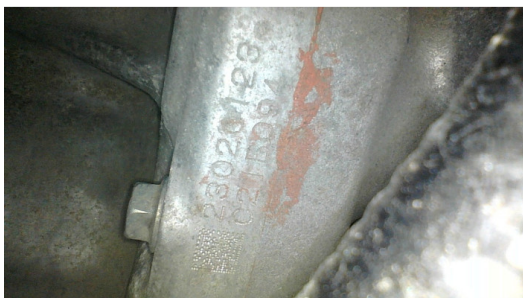
| Работа | Результат | Комментарий |
|--|---|---|
| Номер двигателя | Читается | |

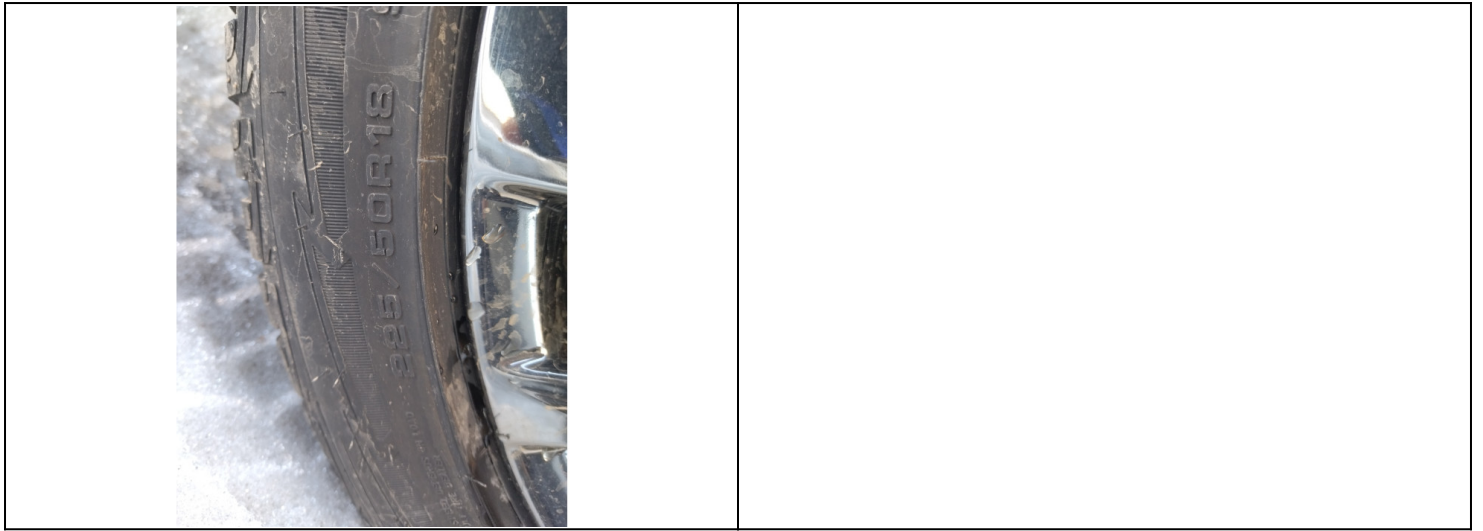
| Работа | Результат | Комментарий |
|--|--|---|
| Шины и диски передних колес. Критические замечания и фото размерности | Отсутствуют | |
