Диагностическая карта

Chevrolet TrailBlazer, коричневый, VIN: XUF156MH0D3003314, показания одометра: 250000 км.

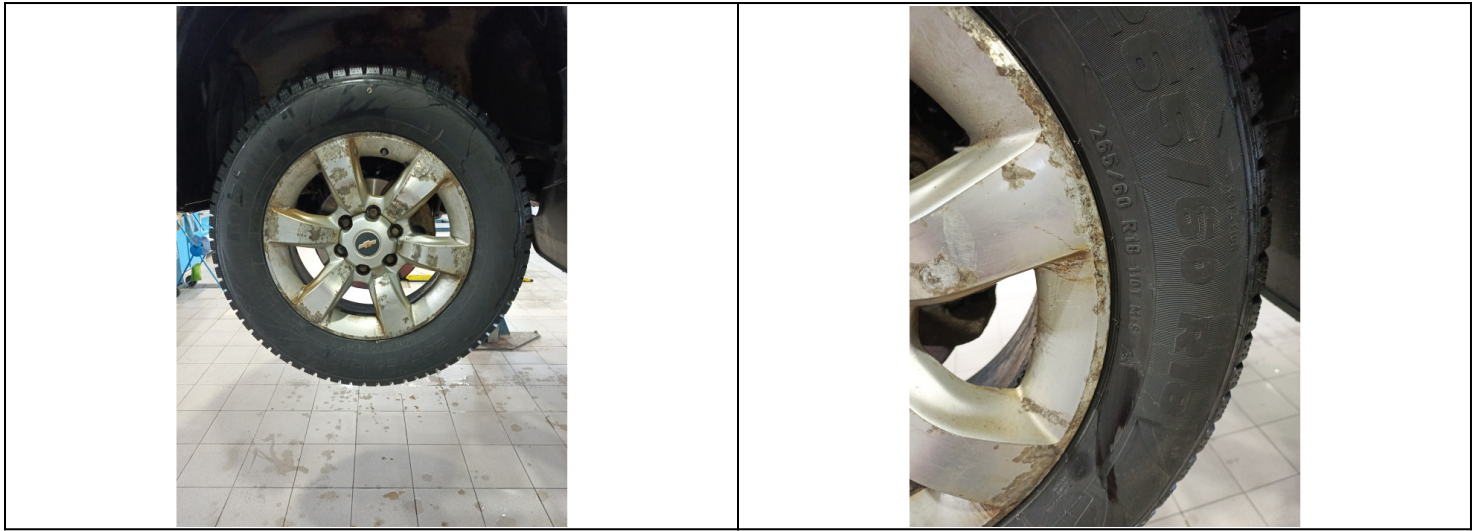
Втулки заднего стабилизатора	Неисправен	
Стойка заднего стабилизатора левая	Неисправна	
Стойка заднего стабилизатора правая	Неисправна	
Выхлопная система	Исправна	
Шины и диски передних колес. Критические замечания и фото размерности	Необходима замена	Красить диски
Шины и диски задних колес. Критические замечания	Необходима замена	Красить диски
Осмотр кузовных деталей на подъемнике		
Лонжероны левый и правый, передняя панель.	Исправны, нарушений геометрии нет	
Радиаторы систем охлаждения двигателя, ГУРа, трансмиссии, радиатор кондиционера, опоры ДВС и КПП.	Исправны, нарушений геометрии нет
