# Диагностическая карта

Exeed TXL, СЕРЫЙ, VIN: LVTDD21B7PD206581, показания одометра: 70962 км.

## Техническая диагностика

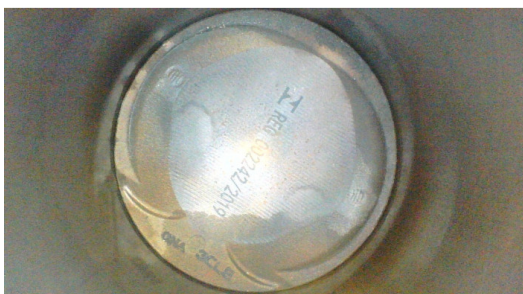
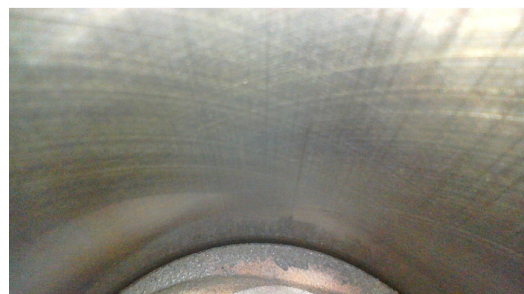
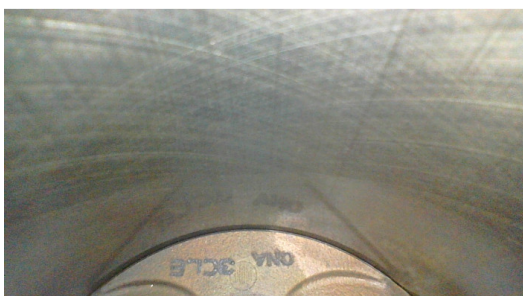
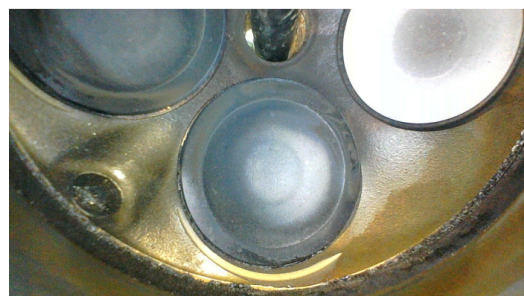
Работа	Результат	Комментарий
<b>Двигатель и трансмиссия</b>		
Состояние цилиндров. Компрессия.	В пределах нормы	10
Состояние цилиндров. Эндоскопия.	Естественный износ, соответствующий показаниям одометра	
Работа двигателя на холостых, средних и выше средних оборотах (посторонние шумы, неустойчивая работа, дымность).	В норме	
Уровень и состояние масла ДВС, тормозной, охлаждающей и жидкости ГУРа.	В норме	
Катушки/провода/свечи зажигания.	Исправны	
Состояние приводных ремней.	Исправен	
Состояние воздушного фильтра двигателя.	В норме	
Работа КПП на стоящем автомобиле.	Передачи включаются нормально	
Работа КПП при тестовой поездке	Передачи включаются нормально	
Работа полного привода на вывешенном автомобиле	Полный привод функционирует	
Течи: клапанная крышка, прокладка ГБЦ, передняя крышка ДВС, турбина, соединения системы кондиционирования, охлаждения, ГУРа, топливной системы, радиаторов охлаждения ДВС, кондиционера, трансмиссии, ГУРа.	Отсутствуют

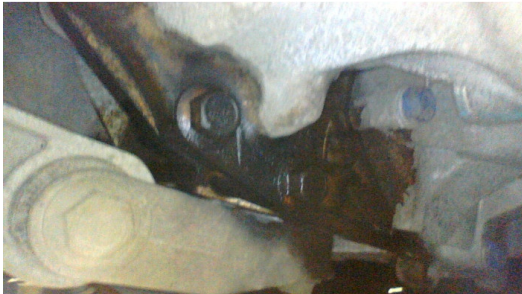
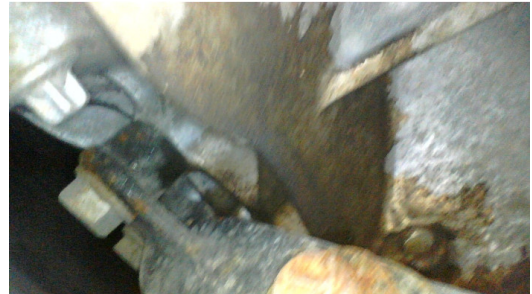
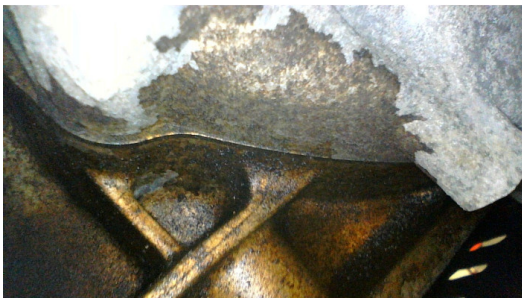
Течь соединений системы охлаждения (осмотр снизу)	Отсутствует	
Течь соединений топливной системы (осмотр снизу)	Отсутствует	
Течь соединений передней крышки ДВС (осмотр снизу)	Отсутствует	
Течь соединений турбины (осмотр снизу)	Отсутствует	
Течь соединений переднего редуктора	Отсутствует	
Течь соединений КПП	Запотевание или незначительная течь	Запотевание между ДВС и КПП.
Течь соединений заднего редуктора	Отсутствует	
<b>Электронные системы автомобиля и электрика</b>		
Сканирование кодов неисправностей системы управления двигателем, Airbag, ABS и т.д.	Системы сканируются нормально, присутствуют активные ошибки	
Заводская маркировка на ремнях безопасности.	Присутствует	
Визуальные признаки срабатывания подушек безопасности.	Отсутствуют	
Наличие нестандартного оборудования и деталей (нестандартные провода, нестандартная укладка проводов, нестандартная маркировка на деталях, нестандартное оборудование, газовое оборудование и т.д.)	Отсутствует

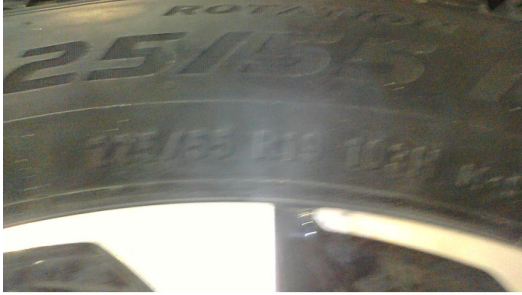
Опорные подшипники амортизаторов	Исправны	
Передние амортизаторы, пыльники и отбойники амортизаторов, пружины	Исправны	
Шаровая(ые) опора(ы) и сайлентблоки переднего левого рычага. ШРУС передний левый наружный и внутренний.	Исправны	
Шаровая(ые) опора(ы) и сайлентблоки переднего правого рычага. ШРУС передний правый наружный и внутренний.	Исправны	
Задние амортизаторы, пыльники и отбойники амортизаторов, пружины	Исправны	
Шарниры и сайлентблоки заднего левого рычага. ШРУС задний левый наружный и внутренний.	Исправны	
Шарниры и сайлентблоки заднего правого рычага. ШРУС задний правый наружный и внутренний.	Исправны	
Втулки и стойки переднего стабилизатора. Рулевая рейка и рулевой вал. Сайлентблоки переднего подрамника.	Исправны	
Карданный вал, подвесной подшипник.	Исправны	
Втулки и стойки заднего стабилизатора.	Исправны	
Выхлопная система	Исправна	
Шины и диски передних колес. Критические замечания и фото размерности	Отсутствуют	Зима, шипы.
