# Диагностическая карта

BMW 5 серии, синий, VIN: X4X5A39420D881032, показания одометра: 180000 км.

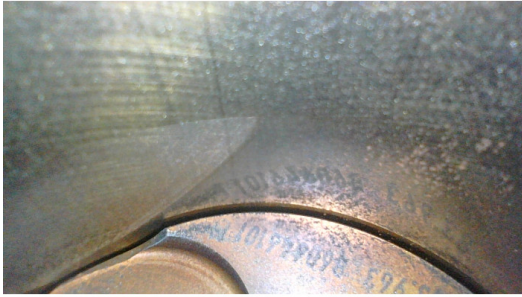
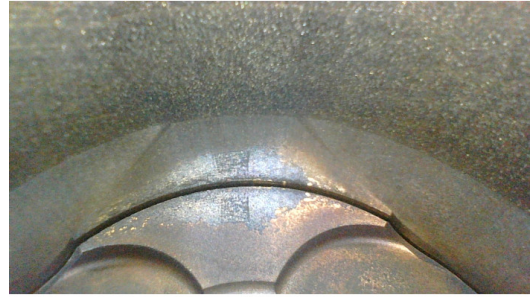
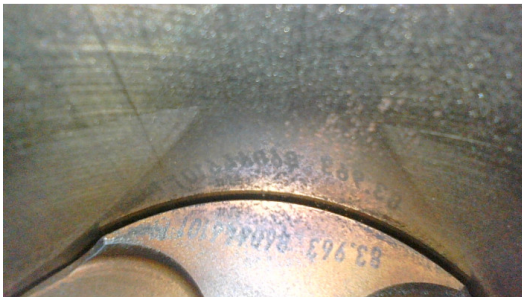
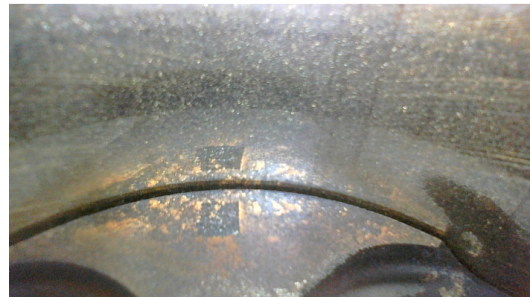
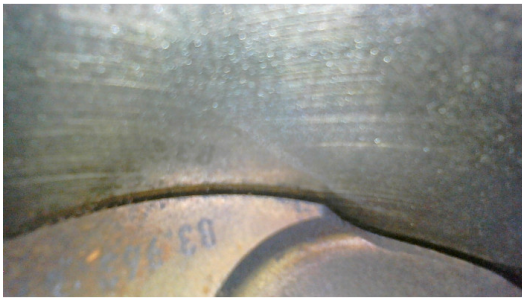
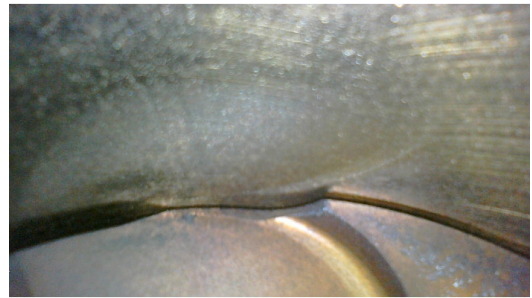
Работа	Результат	Комментарий
<b>Двигатель и трансмиссия</b>		
Номер двигателя	Читается	
Состояние цилиндров. Компрессия.	В пределах нормы	
Состояние цилиндров. Эндоскопия.	Естественный износ, соответствующий показаниям одометра	
Работа двигателя на холостых, средних и выше средних оборотах (посторонние шумы, неустойчивая работа, дымность).	В норме	
Уровень и состояние масла ДВС, тормозной, охлаждающей и жидкости ГУРа.	В норме	
Катушки/провода/свечи зажигания.	Исправны	
Состояние приводных ремней.	Исправен	
Состояние воздушного фильтра двигателя.	В норме	
Работа КПП на стоящем автомобиле.	Передачи включаются нормально	
Работа КПП при тестовой поездке	Передачи включаются нормально	
Течь клапанной крышки	Обильная течь	
Течь прокладки ГБЦ	Отсутствует	
Течь соединений передней крышки ДВС	Отсутствует	
Течь соединений турбины	Отсутствует	
Течь соединений системы кондиционирования	Отсутствует	
Течь соединений систем охлаждения	Отсутствует

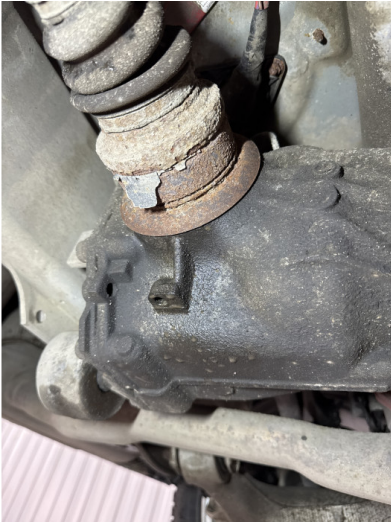
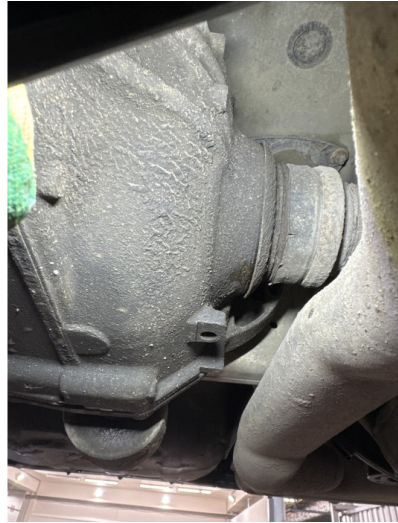
Течь соединений ГУРа	Отсутствует	
Течь соединений топливной системы	Отсутствует	
Течь радиатора охлаждения ДВС	Отсутствует	
Течь радиатора кондиционера	Отсутствует	
Течь радиатора трансмиссии	Отсутствует	
Течь радиатора ГУРа	Отсутствует	
Течь соединений системы охлаждения (осмотр снизу)	Отсутствует	
Течь соединений системы ГУРа (осмотр снизу)	Отсутствует	
Течь соединений топливной системы (осмотр снизу)	Отсутствует	
Течь соединений передней крышки ДВС (осмотр снизу)	Отсутствует	
Течь соединений турбины (осмотр снизу)	Отсутствует	
Течь соединений переднего редуктора	Отсутствует	
Течь соединений КПП	Отсутствует	
Течь соединений заднего редуктора	Запотевание или незначительная течь	
<b>Электронные системы автомобиля и электрика</b>

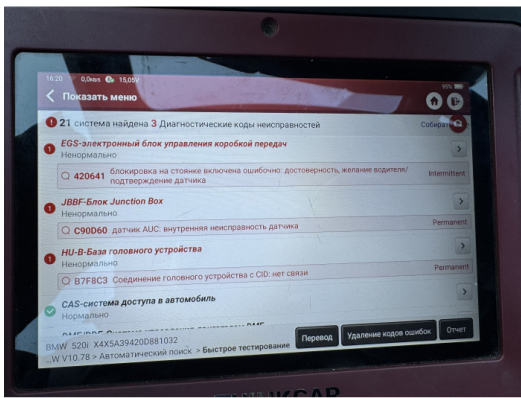
Работа	Результат	Комментарий
Сканирование кодов неисправностей системы управления двигателем, Airbag, ABS и т.д.	Системы сканируются нормально, присутствуют активные ошибки	
Заводская маркировка на ремнях безопасности.	Присутствует	
Визуальные признаки срабатывания подушек безопасности.	Отсутствуют	
Подтверждение показаний одометра через записи в блоках управления электронных систем.	Пробег подтвержден	
Наличие нестандартного оборудования и деталей (нестандартные провода, нестандартная укладка проводов, нестандартная маркировка на деталях, нестандартное оборудование, газовое оборудование и т.д.)	Отсутствует	
Состояние АКБ	Хорошее	
Ближний свет	Исправен	
Дальний свет	Исправен	
Корректор фар	Исправен	
Ходовые огни	Исправны	
Габаритные огни передние	Исправны	
Указатели поворотов передние	Исправны	
Противотуманные фары	Исправны	
Парктроник передний	Исправен	
Омыватель фар	Неисправен	
Стеклоочиститель лобового стекла	Исправен

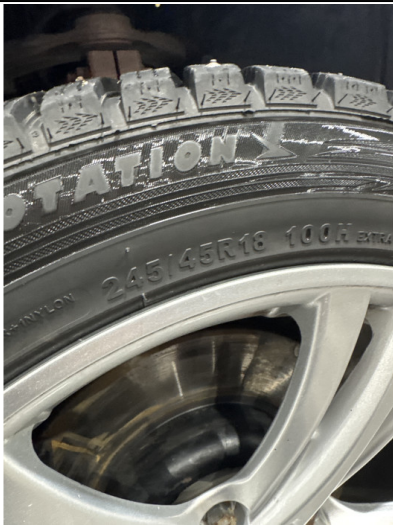
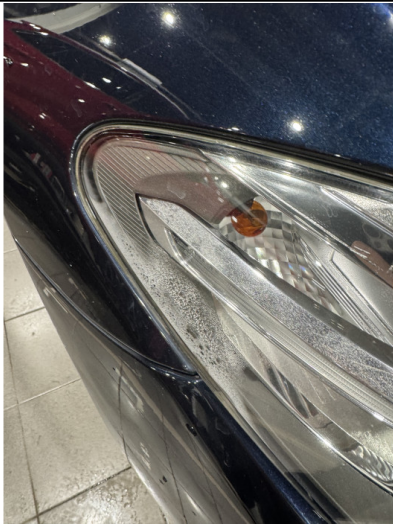
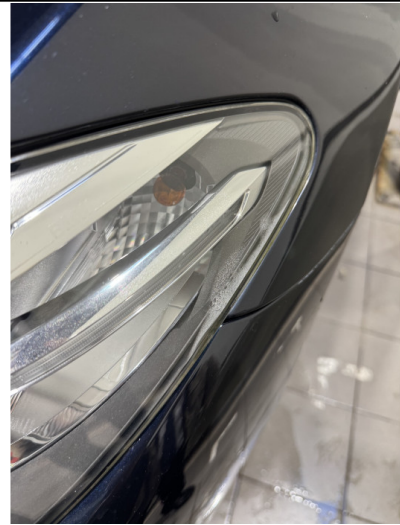
Капот обратная сторона. Чашки левая и правая. Крылья левое и правое. Фронтальная панель/телевизор.	Исправно	
Крепление фар и корпус фар левой и правой.	Повреждения	
<b>Вспомогательные функции автомобиля</b>		
Освещение салона	Исправно	
Стеклоподъемники	Исправны	
Регулировка боковых зеркал	Неисправна	Складывание левого зеркала
Регулировка сидений	Исправна
