# Диагностическая карта

Hyundai Santa Fe, СИНИЙ, VIN: XWES381HHN0005662, показания одометра: 167291 км.

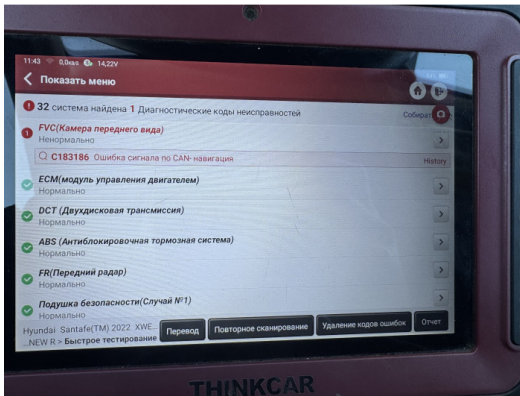
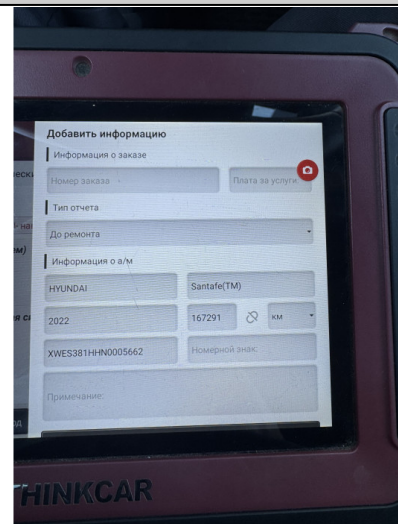
### Сканирование кодов неисправностей системы управления двигателем, Airbag, ABS и т.д.

Течи: Переднего редуктора, КПП, заднего редуктора.	Отсутствуют	
<b>Электронные системы автомобиля и электрика</b>		
Сканирование кодов неисправностей системы управления двигателем, Airbag, ABS и т.д.	Системы сканируются нормально, присутствуют ошибки в истории	
Заводская маркировка на ремнях безопасности.	Присутствует	
Визуальные признаки срабатывания подушек безопасности.	Отсутствуют	
Подтверждение показаний одометра через записи в блоках управления электронных систем.	Пробег подтвержден	
Наличие нестандартного оборудования и деталей (нестандартные провода, нестандартная укладка проводов, нестандартная маркировка на деталях, нестандартное оборудование, газовое оборудование и т.д.)	Отсутствует	
Состояние АКБ	Хорошее	
Ближний, дальний свет, корректор фар, ходовые, передние габаритные огни, указатели поворотов, противотуманные фары, передний парктроник, омыватель фар, стеклоочистители и стеклоомыватели лобового и заднего стекол, звуковой сигнал, аварийка.	Имеющиеся в данном автомобиле функции исправны
