# Диагностическая карта

Toyota Camry, черный, VIN: XW7BF3HK60S166499, показания одометра: 96000 км.

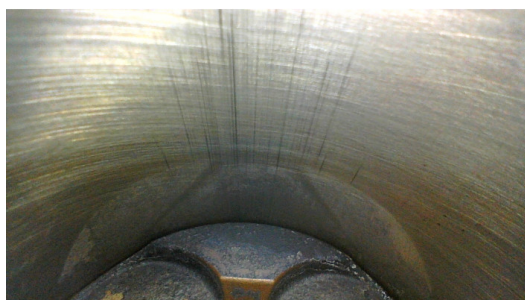
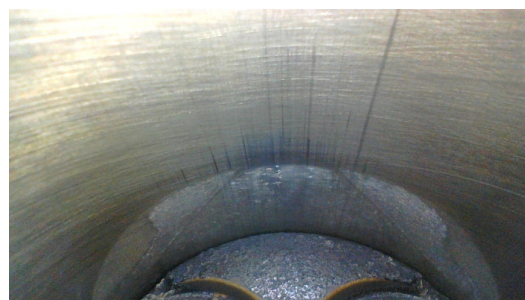
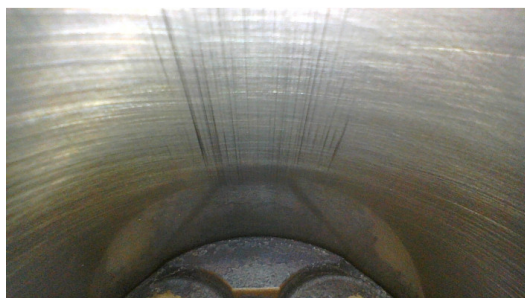
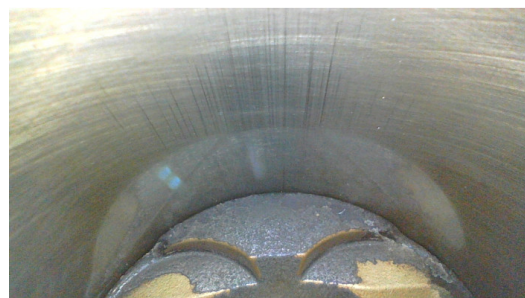
Работа	Результат	Комментарий
<b>Двигатель и трансмиссия</b>		
Номер двигателя	Читается	
Состояние цилиндров. Компрессия.	В пределах нормы	
Состояние цилиндров. Эндоскопия.	Естественный износ, соответствующий показаниям одометра	
Работа двигателя на холостых, средних и выше средних оборотах (посторонние шумы, неустойчивая работа, дымность).	В норме	
Уровень и состояние масла ДВС, тормозной, охлаждающей и жидкости ГУРа.	В норме	
Катушки/провода/свечи зажигания.	Исправны	
Состояние приводных ремней.	Исправен	
Состояние воздушного фильтра двигателя.	В норме	
Работа КПП на стоящем автомобиле.	Передачи включаются нормально	
Работа КПП при тестовой поездке	Передачи включаются нормально	
Течь клапанной крышки	Запотевание или незначительная течь	
Течь прокладки ГБЦ	Отсутствует	
Течь соединений передней крышки ДВС	Отсутствует	
Течь соединений системы кондиционирования	Отсутствует	
Течь соединений систем охлаждения	Отсутствует
