Диагностическая карта

BMW X1, ЧЕРНЫЙ, VIN: WBA31AA0205U70934, показания одометра: 46700 км.

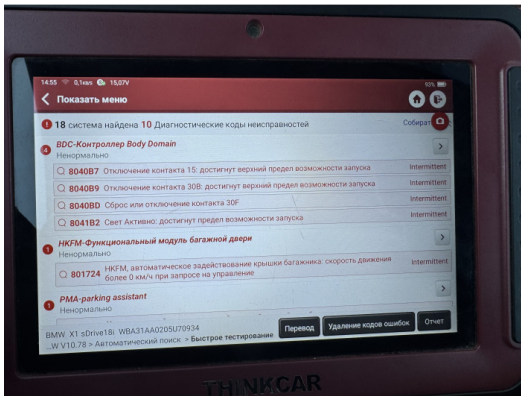
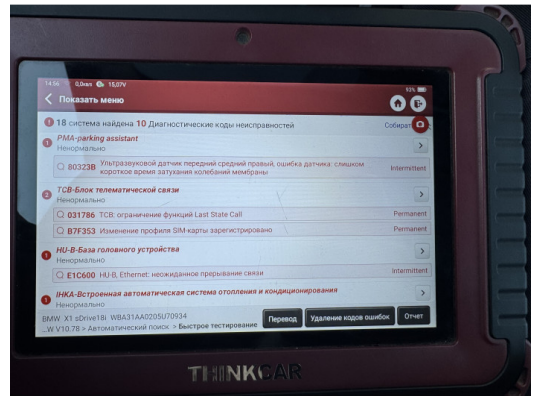
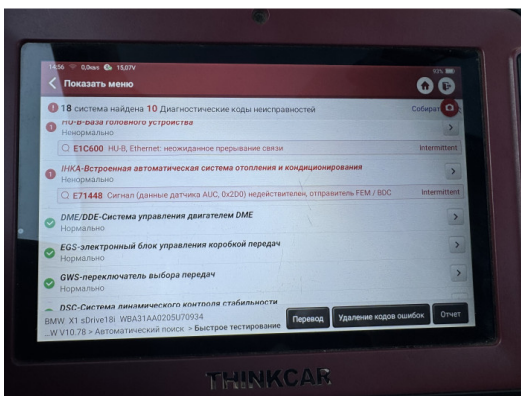
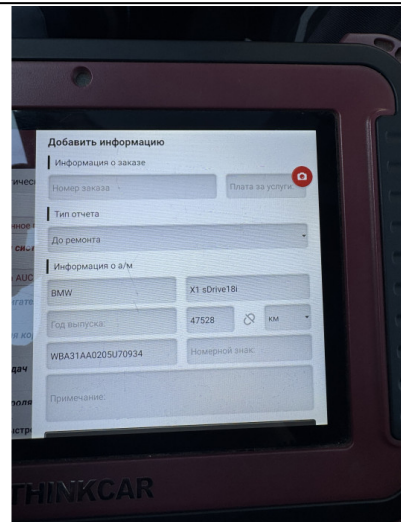
Течи: Переднего редуктора, КПП, заднего редуктора.	Отсутствуют	
Электронные системы автомобиля и электрика		
Сканирование кодов неисправностей системы управления двигателем, Airbag, ABS и т.д.	Системы сканируются нормально, присутствуют ошибки в истории	
Заводская маркировка на ремнях безопасности.	Присутствует	
Визуальные признаки срабатывания подушек безопасности.	Отсутствуют	
Наличие нестандартного оборудования и деталей (нестандартные провода, нестандартная укладка проводов, нестандартная маркировка на деталях, нестандартное оборудование, газовое оборудование и т.д.)	Отсутствует	
Состояние АКБ	Хорошее	
Ближний, дальний свет, корректор фар, ходовые, передние габаритные огни, указатели поворотов, противотуманные фары, передний парктроник, омыватель фар, стеклоочистители и стеклоомыватели лобового и заднего стекол, звуковой сигнал, аварийка.	Имеющиеся в данном автомобиле функции исправны	
Стоп сигнал, задние габаритные огни, подсветка номера, задние противотуманные фонари, указатели поворотов, задний ход, камера заднего вида, задний парктроник.	Имеющиеся в данном автомобиле функции исправны
