Диагностическая карта

Kia K5, черный, VIN: XWEG6417BM0002798, показания одометра: 145000 км.

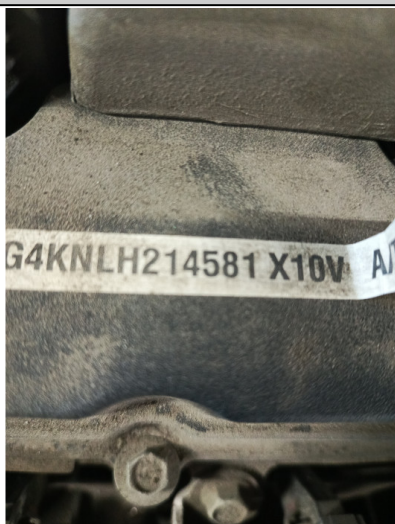
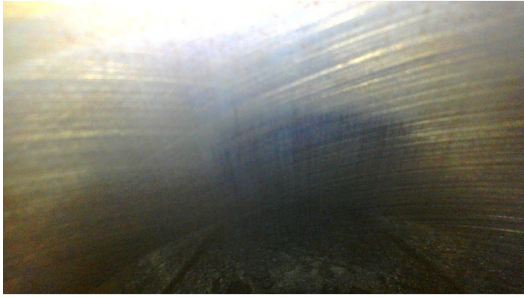
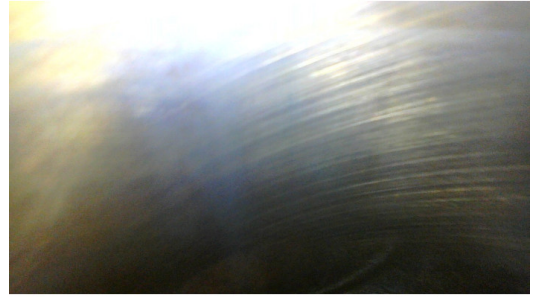
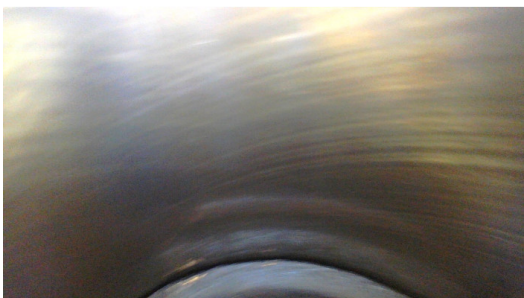
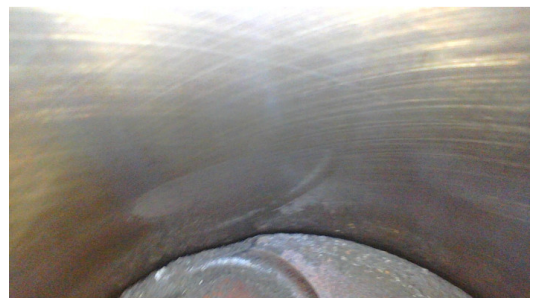
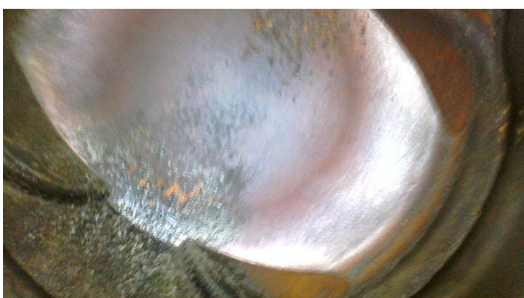
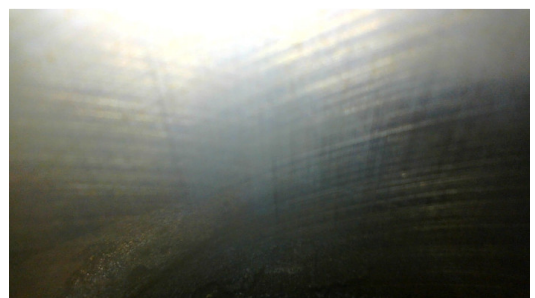
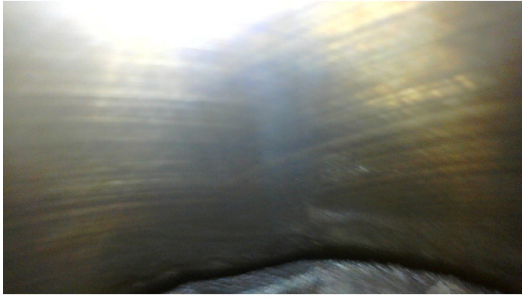
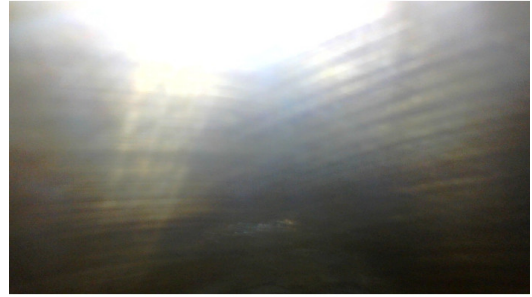
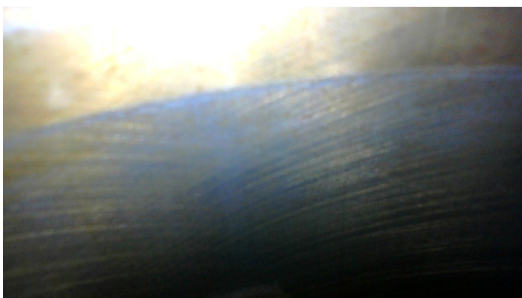
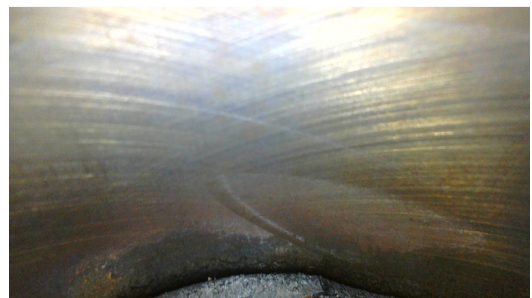
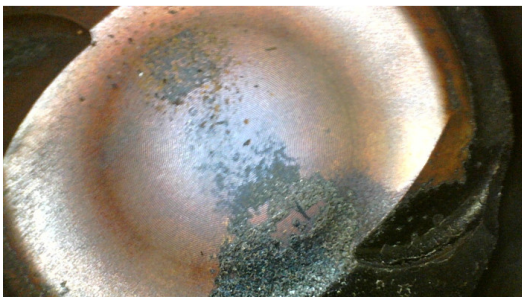
Работа	Результат	Комментарий
Двигатель и трансмиссия		
Номер двигателя	Читается	
Состояние цилиндров. Компрессия.	В пределах нормы	
Состояние цилиндров. Эндоскопия.	Естественный износ, соответствующий показаниям одометра	
Работа двигателя на холостых, средних и выше средних оборотах (посторонние шумы, неустойчивая работа, дымность).	В норме	
Уровень и состояние масла ДВС, тормозной, охлаждающей и жидкости ГУРа.	В норме	
Катушки/провода/свечи зажигания.	Исправны	
Состояние приводных ремней.	Исправен	
Состояние воздушного фильтра двигателя.	В норме	
Работа КПП на стоящем автомобиле.	Передачи включаются нормально	
Работа КПП при тестовой поездке	Передачи включаются нормально	
Течи: клапанная крышка, прокладка ГБЦ, передняя крышка ДВС, турбина, соединения системы кондиционирования, охлаждения, ГУРа, топливной системы, радиаторов охлаждения ДВС, кондиционера, трансмиссии, ГУРа.	Отсутствуют	
Течь соединений системы охлаждения (осмотр снизу)	Отсутствует

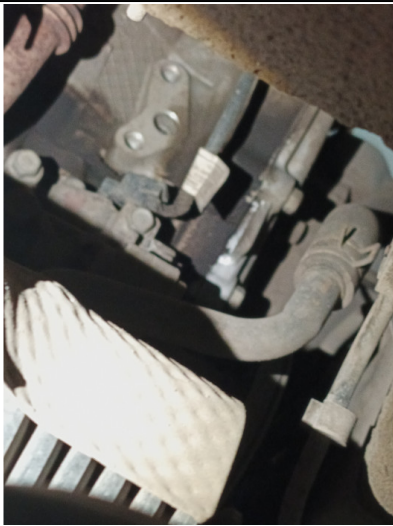
Течь соединений топливной системы (осмотр снизу)	Отсутствует	
Течь соединений передней крышки ДВС (осмотр снизу)	Запотевание или незначительная течь	
Течи: Переднего редуктора, КПП, заднего редуктора.	Отсутствуют	
Электронные системы автомобиля и электрика		
Сканирование кодов неисправностей системы управления двигателем, Airbag, ABS и т.д.	Системы сканируются нормально, присутствуют активные ошибки	
Визуальные признаки срабатывания подушек безопасности.	Отсутствуют	
Наличие нестандартного оборудования и деталей (нестандартные провода, нестандартная укладка проводов, нестандартная маркировка на деталях, нестандартное оборудование, газовое оборудование и т.д.)	Отсутствует	
Состояние АКБ	Хорошее	
Ближний, дальний свет, корректор фар, ходовые, передние габаритные огни, указатели поворотов, противотуманные фары, передний парктроник, омыватель фар, стеклоочистители и стеклоомыватели лобового и заднего стекол, звуковой сигнал, аварийка.	Имеющиеся в данном автомобиле функции исправны
