Диагностическая карта

Exeed VX, БЕЛЫЙ, VIN: LVTDD24B7MD257098, показания одометра: 30539 км.

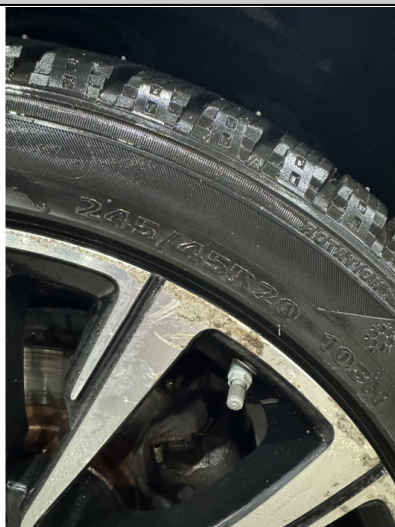
Шины и диски передних колес. Критические замечания и фото размерности
