# Диагностическая карта

Skoda Rapid, White, VIN: XW8AG4NH1KK100349, показания одометра: 79348 км.

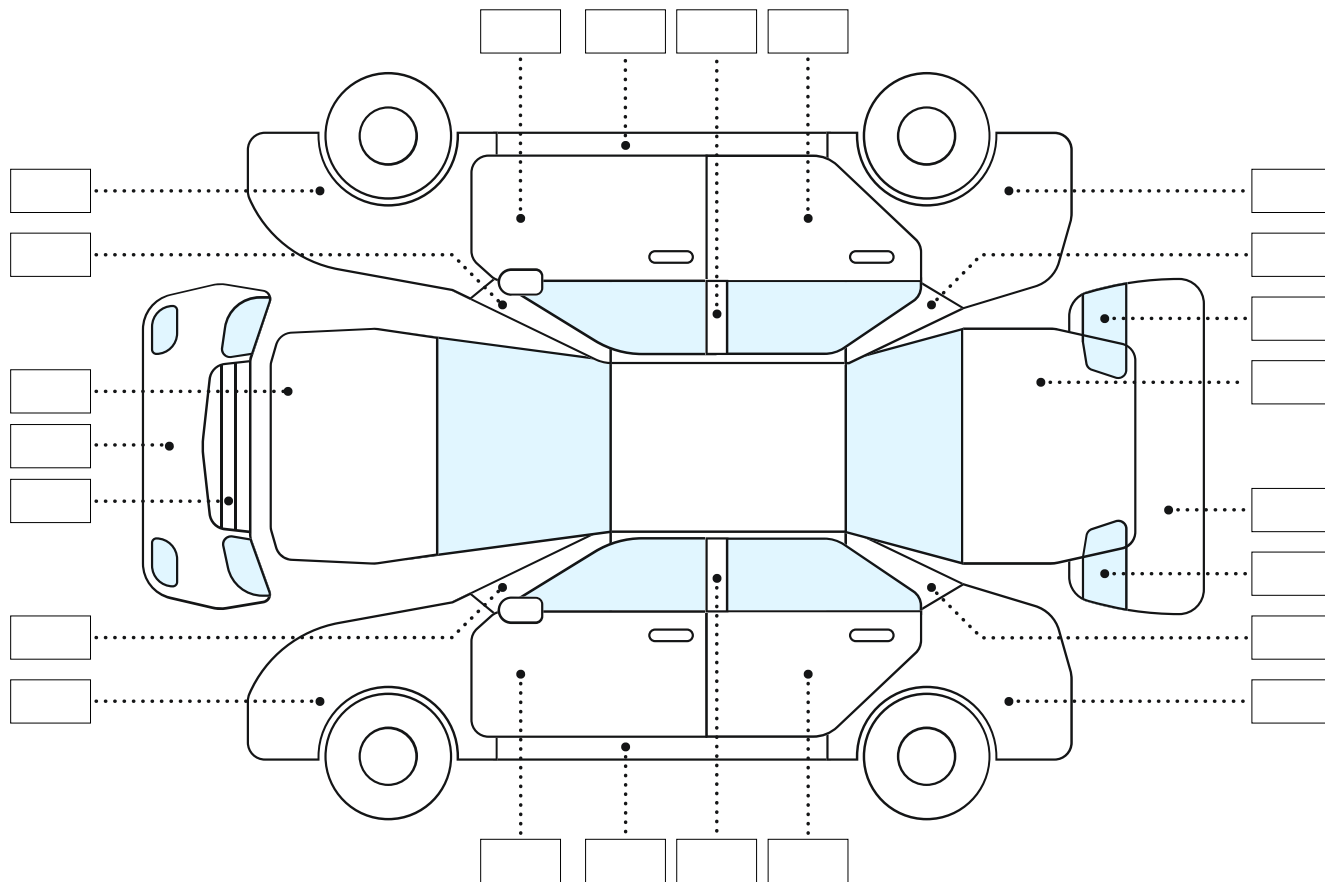
## Осмотр кузова с указанием толщины ЛКП

Осмотр	Комментарий	ЛКП
<b>Левая часть</b>		
Левое переднее крыло		
Левая передняя дверь		
Левая передняя стойка		
Левая часть крыши		
Левая средняя стойка		
Левая задняя стойка		
Левая задняя дверь		
Левое заднее крыло		
Левый порог		
<b>Задняя часть</b>		
Задняя часть крыши		
Крышка / дверь багажника		
Задний бампер		
<b>Правая часть</b>		
Правое заднее крыло		
Правая задняя дверь		
Правая задняя стойка		
Правая средняя стойка		
Правая часть крыши		
Правая передняя стойка		
Правая передняя дверь		
Правое переднее крыло

Осмотр	Комментарий	ЛКП
Правый порог		
<b>Передняя часть</b>		
Передняя часть крыши		
Передний бампер		
Капот		
Решетка радиатора		
<b>Стеклоэлементы</b>		
Левое зеркало		
Левое переднее стекло		
Левое заднее стекло		
Заднее стекло		
Левый задний фонарь		
Правый задний фонарь		
Правое заднее стекло		
Правое переднее стекло		
Правое зеркало		
Лобовое стекло		
Левая фара		
Левая противотуманная фара		
Правая фара		
Правая противотуманная фара
