Диагностическая карта

Genesis G80, серый, VIN: KMTNB81BDNU095790, показания одометра: 78000 км.

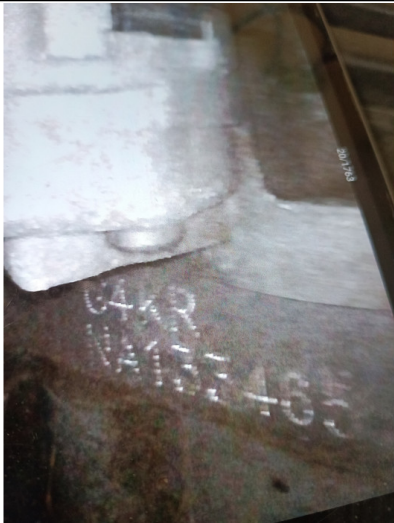
Работа	Результат	Комментарий
Двигатель и трансмиссия		
Номер двигателя	Читается	
Состояние цилиндров. Эндоскопия.	Естественный износ, соответствующий показаниям одометра	
Работа двигателя на холостых, средних и выше средних оборотах (посторонние шумы, неустойчивая работа, дымность).	В норме	
Уровень и состояние масла ДВС, тормозной, охлаждающей и жидкости ГУРа.	В норме	
Катушки/провода/свечи зажигания.	Исправны	Свечи рекомендация заменить
Состояние приводных ремней.	Исправен	
Состояние воздушного фильтра двигателя.	В норме	
Работа КПП на стоящем автомобиле.	Передачи включаются нормально	
Работа КПП при тестовой поездке	Передачи включаются нормально	
Работа полного привода на вывешенном автомобиле	Полный привод функционирует	
Течи: клапанная крышка, прокладка ГБЦ, передняя крышка ДВС, турбина, соединения системы кондиционирования, охлаждения, ГУРа, топливной системы, радиаторов охлаждения ДВС, кондиционера, трансмиссии, ГУРа.	Отсутствуют

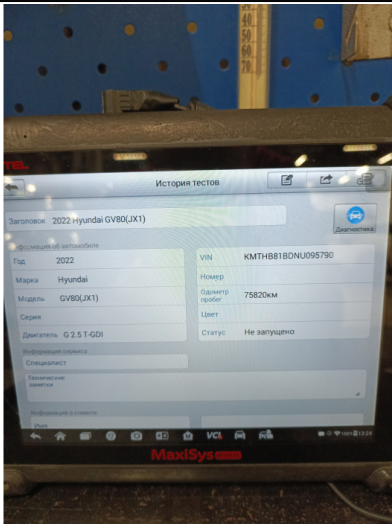
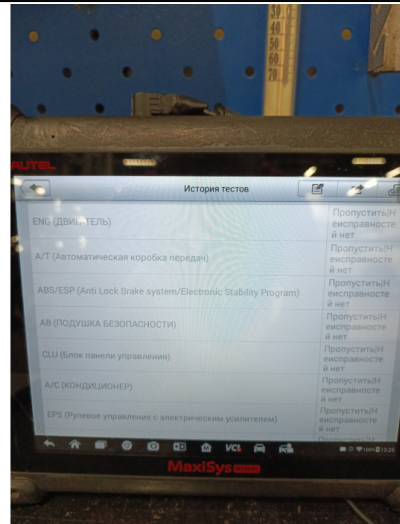
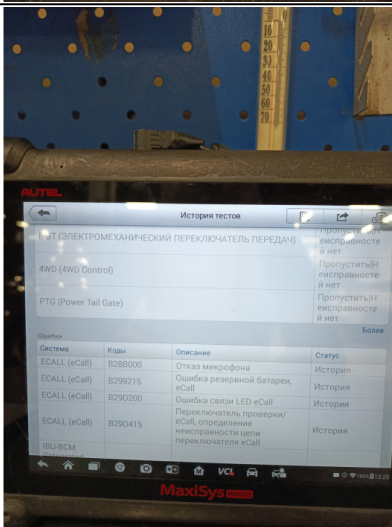
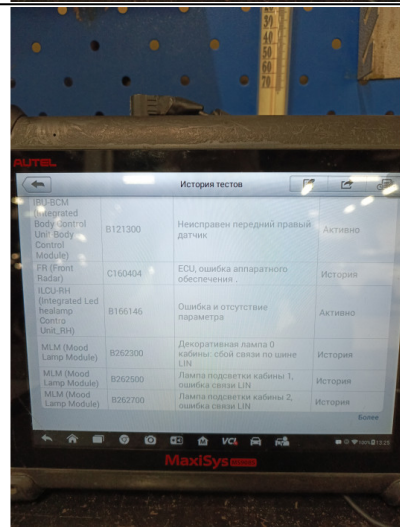
Течи (осмотр снизу): Соединения систем охлаждения, ГУРа, топливной. Соединения передней крышки ДВС, турбины.	Отсутствуют	
Течи: Переднего редуктора, КПП, заднего редуктора.	Отсутствуют	
Электронные системы автомобиля и электрика		
Сканирование кодов неисправностей системы управления двигателем, Airbag, ABS и т.д.	Системы сканируются нормально, присутствуют ошибки в истории	
Заводская маркировка на ремнях безопасности.	Присутствует	
Визуальные признаки срабатывания подушек безопасности.	Отсутствуют	
Подтверждение показаний одометра через записи в блоках управления электронных систем.	Пробег подтвержден	
Наличие нестандартного оборудования и деталей (нестандартные провода, нестандартная укладка проводов, нестандартная маркировка на деталях, нестандартное оборудование, газовое оборудование и т.д.)	Отсутствует	
Состояние АКБ	Удовлетворительное	Перезарядить 55%
Ближний, дальний свет, корректор фар, ходовые, передние габаритные огни, указатели поворотов, противотуманные фары, передний парктроник, омыватель фар, стеклоочистители и стеклоомыватели лобового и заднего стекол, звуковой сигнал, аварийка.	Имеющиеся в данном автомобиле функции исправны
