Диагностическая карта

Toyota Land Cruiser, БЕЛЫЙ, VIN: JTMHV05J204123247, показания одометра: 384520 км.

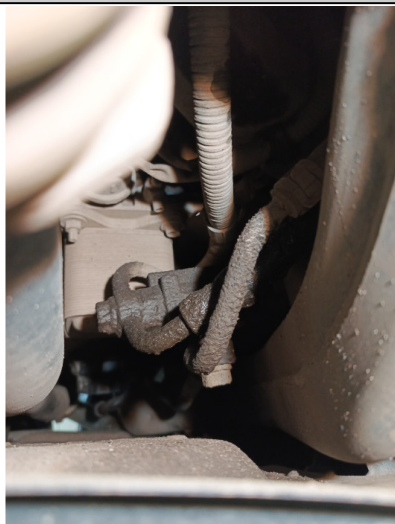
Течь соединений топливной системы	Отсутствует	
Течь радиатора охлаждения ДВС	Отсутствует	
Течь радиатора кондиционера	Отсутствует	
Течь радиатора трансмиссии	Отсутствует	
Течь радиатора ГУРа	Отсутствует	
Течь соединений системы охлаждения (осмотр снизу)	Отсутствует	
Течь соединений системы ГУРа (осмотр снизу)	Обильная течь	
Течь соединений топливной системы (осмотр снизу)	Отсутствует	
Течь соединений передней крышки ДВС (осмотр снизу)	Отсутствует	
Течь соединений турбины (осмотр снизу)	Отсутствует	
Течи: Переднего редуктора, КПП, заднего редуктора.	Отсутствуют	
Электронные системы автомобиля и электрика		
Сканирование кодов неисправностей системы управления двигателем, Airbag, ABS и т.д.	Системы сканируются нормально, присутствуют ошибки в истории	
Заводская маркировка на ремнях безопасности.	Присутствует	
Визуальные признаки срабатывания подушек безопасности.	Отсутствуют

Течь соединений системы ГУРа (осмотр снизу)

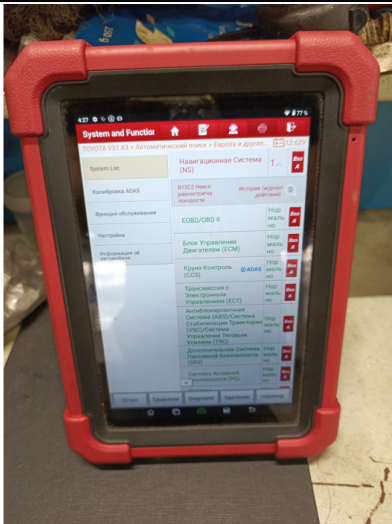
Сканирование кодов неисправностей системы управления двигателем, Airbag, ABS и т.д.

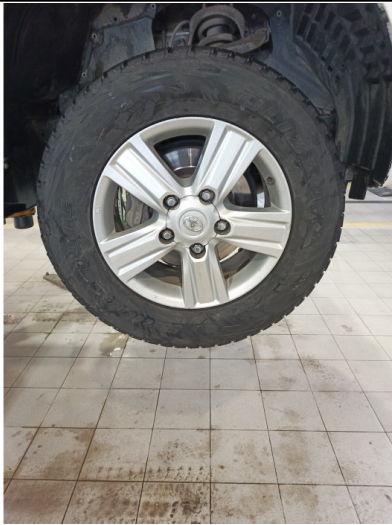
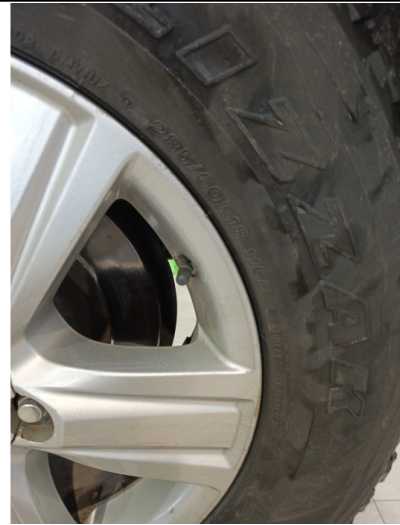
Шины и диски передних колес. Критические замечания и фото размерности

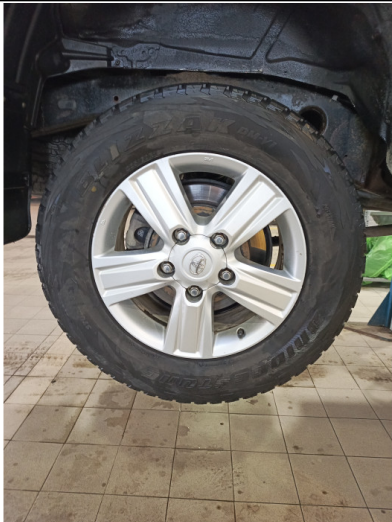
Шины и диски задних колес. Критические замечания
