Диагностическая карта

Ford EcoSport, БЕЛЫЙ, VIN: Z6FLXXECHLGD22312, показания одометра: 207657 км.

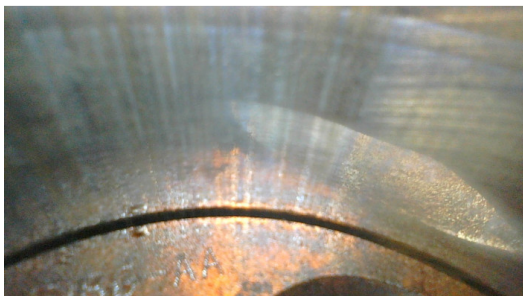
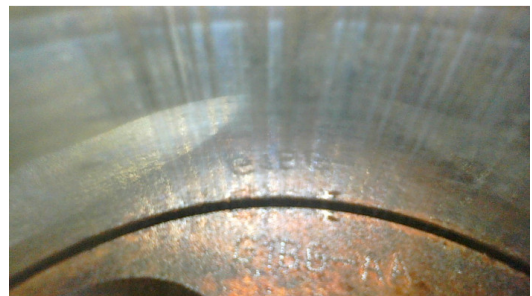
Работа	Результат	Комментарий
Двигатель и трансмиссия		
Номер двигателя	Читается	
Состояние цилиндров. Компрессия.	В пределах нормы	11.
Состояние цилиндров. Эндоскопия.	Естественный износ, соответствующий показаниям одометра	
Работа двигателя на холостых, средних и выше средних оборотах (посторонние шумы, неустойчивая работа, дымность).	Посторонние шумы	
Уровень и состояние масла ДВС, тормозной, охлаждающей и жидкости ГУРа.	В норме	
Катушки/провода/свечи зажигания.	Исправны	
Состояние приводных ремней.	Исправен	
Состояние воздушного фильтра двигателя.	В норме	
Работа КПП на стоящем автомобиле.	Передачи включаются нормально	
Работа КПП при тестовой поездке	Передачи включаются нормально	
Течь клапанной крышки	Запотевание или незначительная течь	
Течь прокладки ГБЦ	Отсутствует	
Течь соединений передней крышки ДВС	Запотевание или незначительная течь	
Течь соединений системы кондиционирования	Отсутствует	
Течь соединений систем охлаждения	Отсутствует

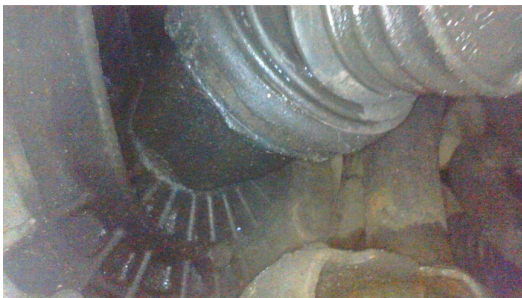
Шарниры и сайлентблоки заднего левого рычага. ШРУС задний левый наружный и внутренний.	Исправны	
Шарниры и сайлентблоки заднего правого рычага. ШРУС задний правый наружный и внутренний.	Исправны	
Втулки переднего стабилизатора	Исправны	
Стойка стабилизатора передняя левая	Неисправна	Люфт.
Стойка стабилизатора передняя правая	Исправна	
Рулевая рейка	Исправна	
Рулевой вал	Исправен	
Сайлентблоки переднего подрамника	Исправны	
Выхлопная система	Исправна	
Визуальные следы удаления катализатора.	Присутствуют

Визуальные следы удаления катализатора.

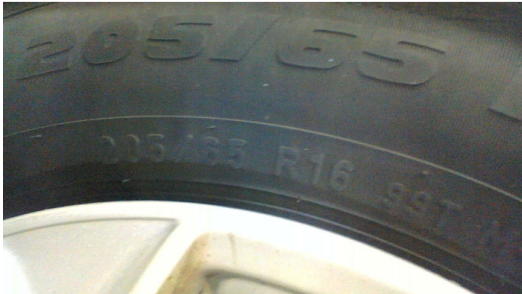
Работа	Результат	Комментарий
Шины и диски передних колес. Критические замечания и фото размерности	Отсутствуют	Зима, шипы.
Шины и диски задних колес. Критические замечания	Отсутствуют	Зима, шипы.
Осмотр кузовных деталей на подъемнике		
Лонжероны левый и правый, передняя панель.	Исправны, нарушений геометрии нет	
Радиаторы систем охлаждения двигателя, ГУРа, трансмиссии, радиатор кондиционера, опоры ДВС и КПП.	Исправны, нарушений геометрии нет	
Капот обратная сторона. Чашки левая и правая. Крылья левое и правое. Фронтальная панель/телевизор.	Коррозия	Отвисает утеплитель капота.
Крепление фар и корпус фар левой и правой.	Исправно	
Вспомогательные функции автомобиля		
Освещение салона, стеклоподъемники, регулировка боковых зеркал, сидений, руля. Обогревы заднего стекла, лобового стекла, сидений, руля. Открытие/закрытие двери багажника, люка. Работа мультимедии, кондиционера.	Имеющиеся в данном автомобиле функции исправны	Левое зеркало не греет.
