Диагностическая карта

Skoda Kodiaq, синий, VIN: XW8LJ6NS4LH410723, показания одометра: 243200 км.

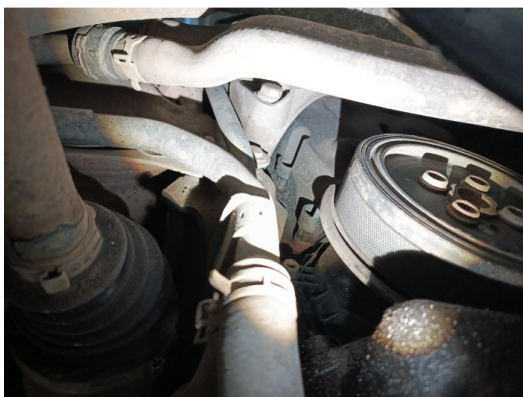
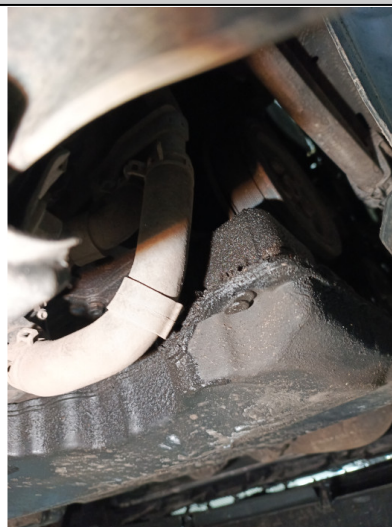
Течь соединений топливной системы (осмотр снизу)	Отсутствует	
Течь соединений передней крышки ДВС (осмотр снизу)	Обильная течь	По передней крышке и поддону ДВС
Течь соединений турбины (осмотр снизу)	Отсутствует	
Течь соединений переднего редуктора	Обильная течь	
Течь соединений КПП	Запотевание или незначительная течь	На стыке ДВС и коробки
Течь соединений заднего редуктора	Отсутствует	
Электронные системы автомобиля и электрика		
Сканирование кодов неисправностей системы управления двигателем, Airbag, ABS и т.д.	Системы сканируются нормально, присутствуют активные ошибки	
Визуальные признаки срабатывания подушек безопасности.	Отсутствуют	
Подтверждение показаний одометра через записи в блоках управления электронных систем.	Пробег подтвержден	
Наличие штатного оборудования и деталей (штатные провода, штатная укладка проводов, штатная маркировка на деталях, штатное оборудование, газовое оборудование и т.д.)	Отсутствует
