Диагностическая карта

Volkswagen Transporter, белый, VIN: X9H374500EA000048, показания одометра: 320000 км.

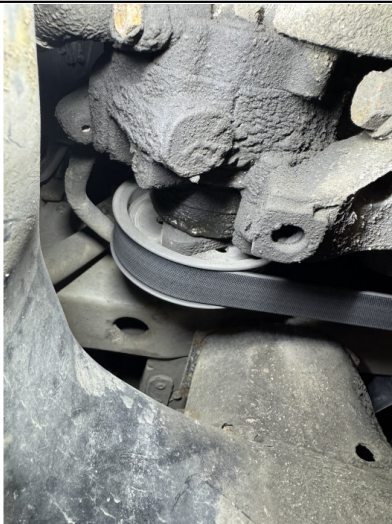
Течь соединений системы ГУРа (осмотр снизу)

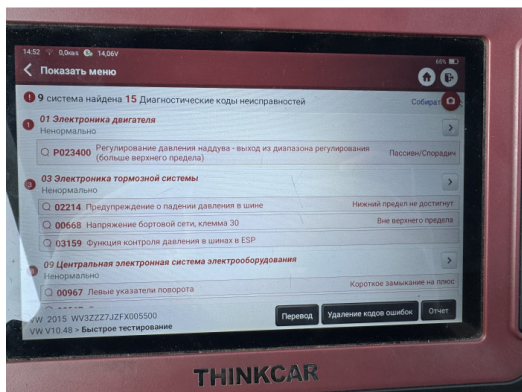
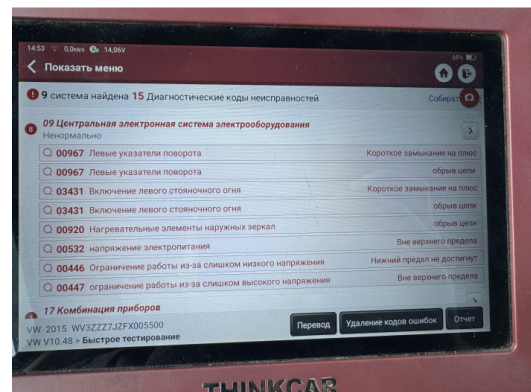
Сканирование кодов неисправностей системы управления двигателем, Airbag, ABS и т.д.

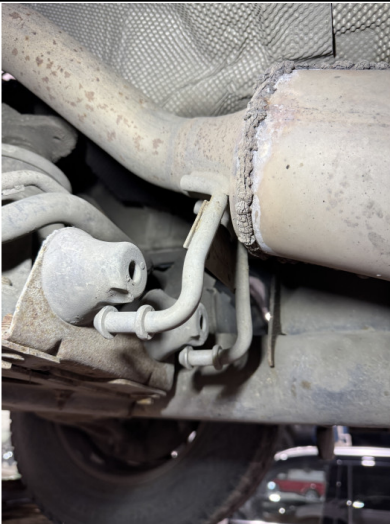
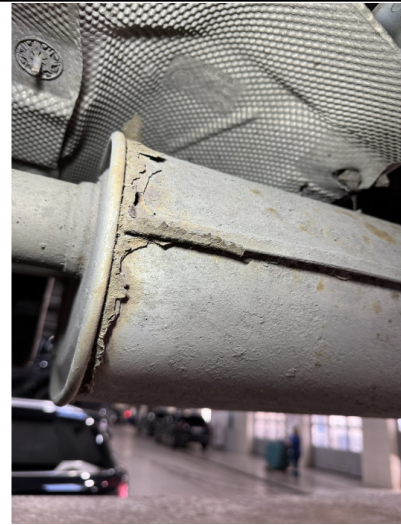
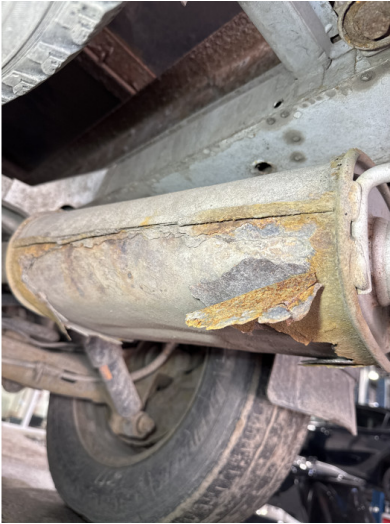
Выхлопная система

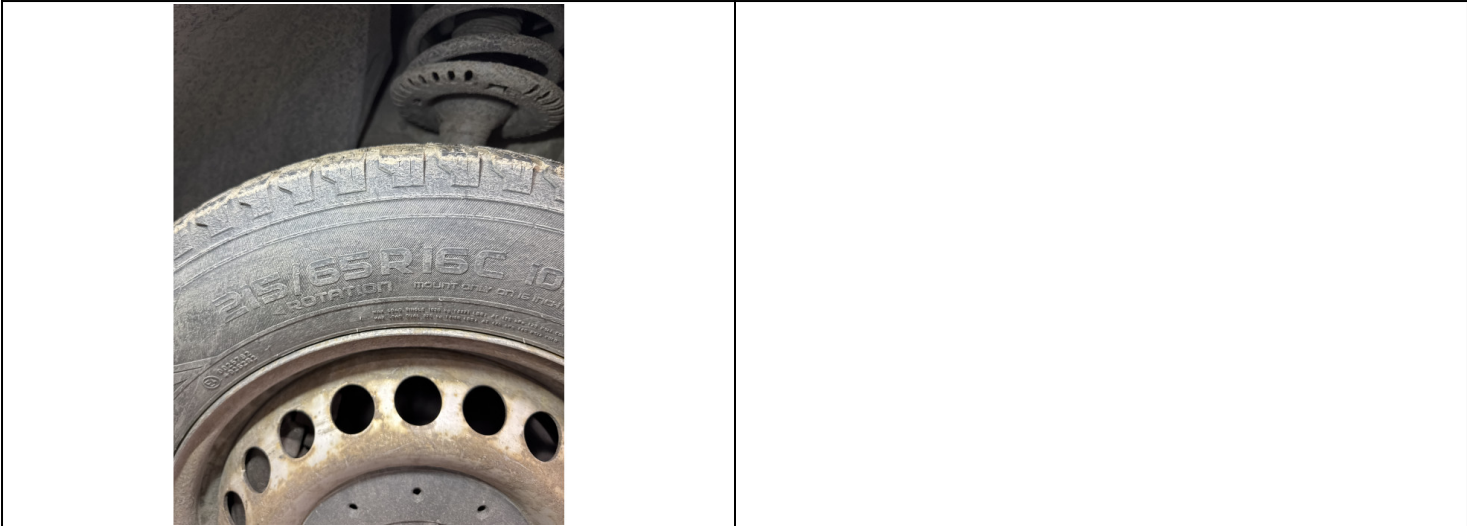
Шины и диски передних колес. Критические замечания и фото размерности
