# Диагностическая карта

Peugeot 308, черный, VIN: VF34C5FEADS054438, показания одометра: 99000 км.

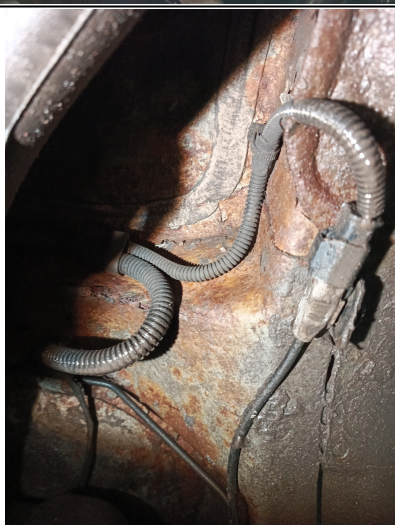
Номер двигателя 1771432, коррозия днища автомобиля.

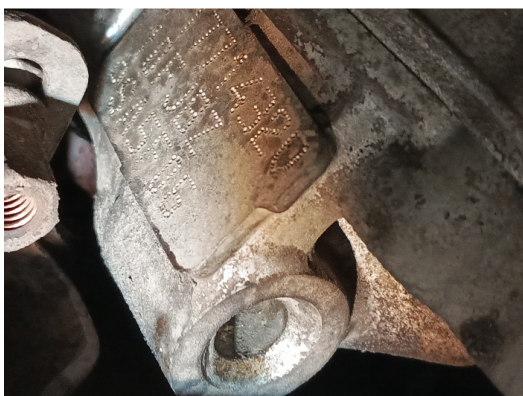
Работа	Результат	Комментарий
<b>Двигатель и трансмиссия</b>		
Номер двигателя	Читается	
Состояние цилиндров. Компрессия.	В пределах нормы	
Состояние цилиндров. Эндоскопия.	Естественный износ, соответствующий показаниям одометра	
Работа двигателя на холостых, средних и выше средних оборотах (посторонние шумы, неустойчивая работа, дымность).	В норме	
Уровень и состояние масла ДВС	Не в норме	Низкий уровень
Уровень и состояние тормозной жидкости	В норме	
Уровень и состояние охлаждающей жидкости	В норме	
Уровень и состояние жидкости ГУРа	В норме	
Катушки/провода/свечи зажигания.	Исправны	
Состояние приводных ремней.	Исправен	
Состояние воздушного фильтра двигателя.	В норме	
Работа КПП на стоящем автомобиле.	Есть отклонения	Толчки при включении передач
Работа КПП при тестовой поездке	Передачи включаются нормально	
Течь клапанной крышки	Запотевание или незначительная течь	
Течь прокладки ГБЦ	Отсутствует	
Течь соединений передней крышки ДВС	Запотевание или незначительная течь

Течь соединений передней крышки ДВС (осмотр снизу)
