# Диагностическая карта

Renault Duster, Белый, VIN: X7LHSRH8551555968, показания одометра: 244000 км.

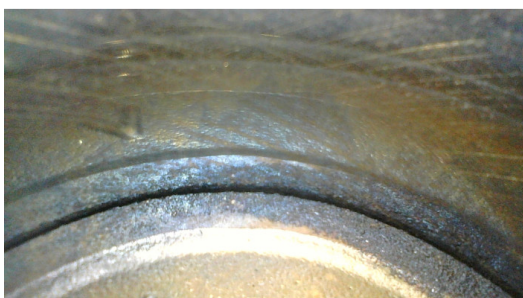
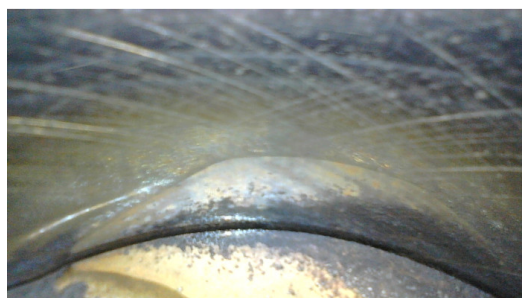
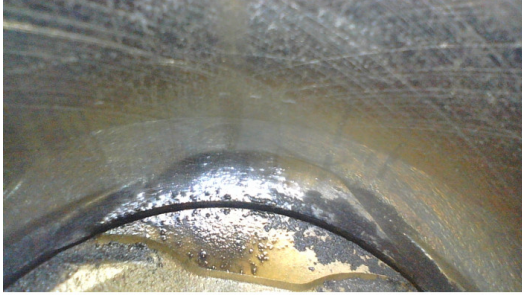
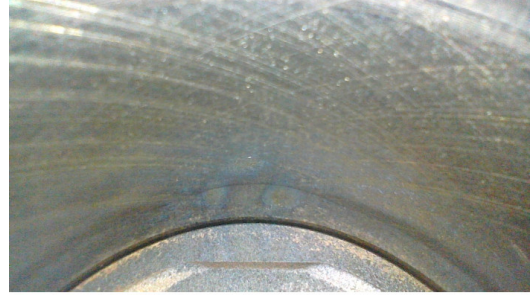
Работа	Результат	Комментарий
<b>Двигатель и трансмиссия</b>		
Состояние цилиндров. Компрессия.	В пределах нормы	
Состояние цилиндров. Эндоскопия.	Естественный износ, соответствующий показаниям одометра	
Работа двигателя на холостых, средних и выше средних оборотах (посторонние шумы, неустойчивая работа, дымность).	В норме	
Уровень и состояние масла ДВС	В норме	
Уровень и состояние тормозной жидкости	В норме	
Уровень и состояние охлаждающей жидкости	В норме	
Уровень и состояние жидкости ГУРа	Не в норме	Замена
Катушки/провода/свечи зажигания.	Исправны	
Состояние приводных ремней.	Необходима замена	
Состояние воздушного фильтра двигателя.	В норме	
Работа КПП на стоящем автомобиле.	Передачи включаются нормально	
Работа КПП при тестовой поездке	Передачи включаются нормально	
Течь клапанной крышки	Обильная течь	
Течь прокладки ГБЦ	Отсутствует	
Течь соединений передней крышки ДВС	Отсутствует	
Течь соединений систем охлаждения	Отсутствует

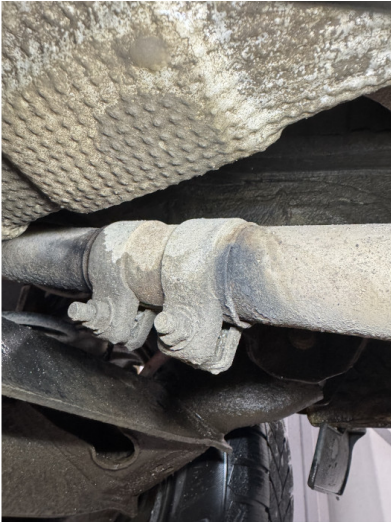
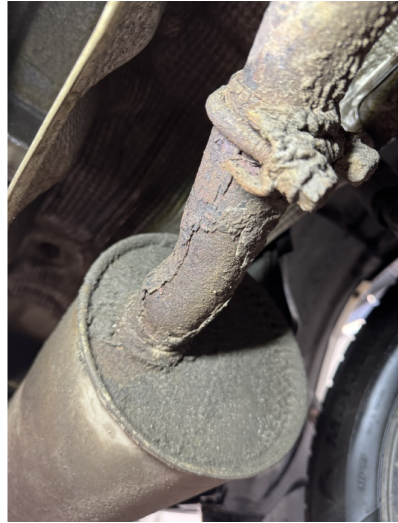
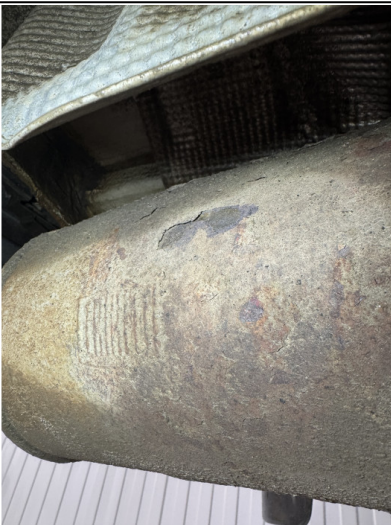
Выхлопная система	Есть отклонения	
Шины и диски передних колес. Критические замечания и фото размерности	Отсутствуют	
Шины и диски задних колес. Критические замечания	Необходима замена	
<b>Осмотр кузовных деталей на подъемнике</b>		
Лонжероны левый и правый, передняя панель.	Исправны, нарушений геометрии нет	
Радиаторы систем охлаждения двигателя, ГУРа, трансмиссии, радиатор кондиционера, опоры ДВС и КПП.	Исправны, нарушений геометрии нет	
Капот обратная сторона. Чашки левая и правая. Крылья левое и правое. Фронтальная панель/телевизор.	Исправно	
Крепление фар и корпус фар левой и правой.	Исправно	
<b>Вспомогательные функции автомобиля</b>		
Освещение салона, стеклоподъемники, регулировка боковых зеркал, сидений, руля. Обогревы заднего стекла, лобового стекла, сидений, руля. Открытие/закрытие двери багажника, люка. Работа мультимедии, кондиционера.	Имеющиеся в данном автомобиле функции исправны
