Диагностическая карта

Lexus NX, Чёрный, VIN: JTJBARBZ702117646, показания одометра: 152435 км.

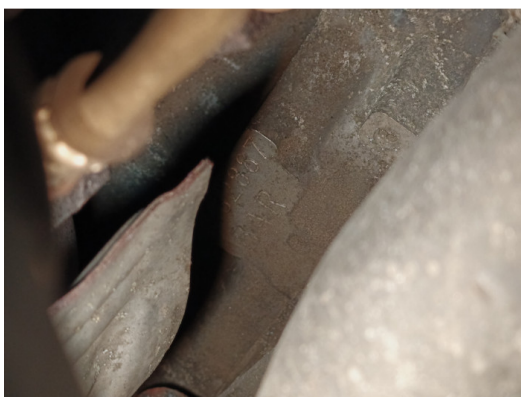
Течь соединений систем охлаждения	Отсутствует	
Течь соединений топливной системы	Отсутствует	
Течь радиатора охлаждения ДВС	Отсутствует	
Течь радиатора кондиционера	Отсутствует	
Течь радиатора трансмиссии	Отсутствует	
Течи (осмотр снизу): Соединения систем охлаждения, ГУРа, топливной. Соединения передней крышки ДВС, турбины.	Отсутствуют	
Течь соединений переднего редуктора	Запотевание или незначительная течь	
Течь соединений КПП	Запотевание или незначительная течь	
Течь соединений заднего редуктора	Отсутствует	
Электронные системы автомобиля и электрика
