Диагностическая карта

Toyota RAV4, белый, VIN: JTMDAREV20D011632, показания одометра: 203662 км.

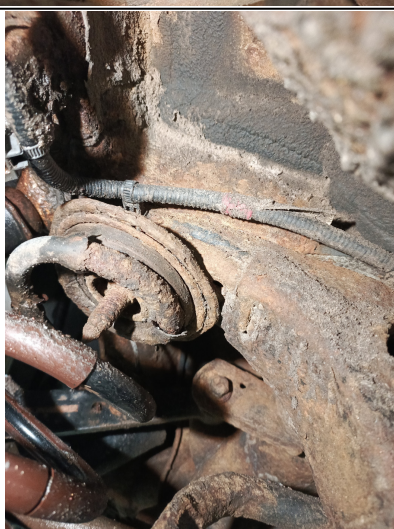
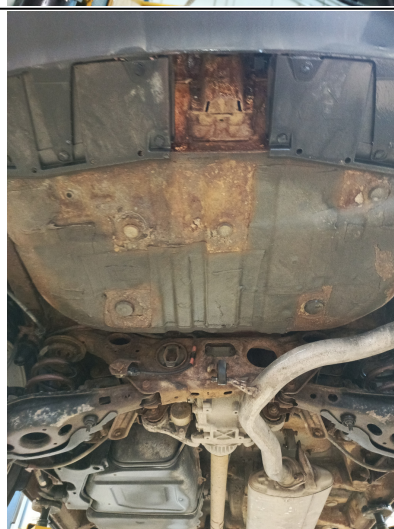
Течь радиатора охлаждения ДВС	Отсутствует	
Течь радиатора кондиционера	Отсутствует	
Течь радиатора трансмиссии	Отсутствует	
Течь соединений системы охлаждения (осмотр снизу)	Отсутствует	
Течь соединений топливной системы (осмотр снизу)	Отсутствует	
Течь соединений передней крышки ДВС (осмотр снизу)	Запотевание или незначительная течь	
Течь соединений турбины (осмотр снизу)	Отсутствует	
Течь соединений переднего редуктора	Обильная течь	
Течь соединений КПП	Отсутствует	
Течь соединений заднего редуктора	Отсутствует	
Электронные системы автомобиля и электрика		
Сканирование кодов неисправностей системы управления двигателем, Airbag, ABS и т.д.	Системы сканируются нормально, присутствуют активные ошибки	
Заводская маркировка на ремнях безопасности.	Присутствует

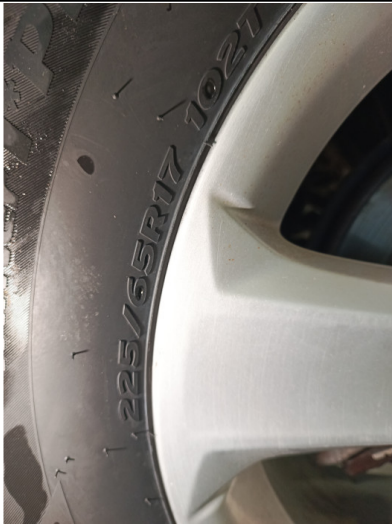
Карданный вал, подвесной подшипник.	Исправны	
Втулки и стойки заднего стабилизатора.	Исправны	
Выхлопная система	Исправна	
Шины и диски передних колес. Критические замечания и фото размерности	Отсутствуют	
Шины и диски задних колес. Критические замечания	Отсутствуют	
Осмотр кузовных деталей на подъемнике		
Лонжероны левый и правый, передняя панель.	Повреждения	Повреждение нижней части передней панели.

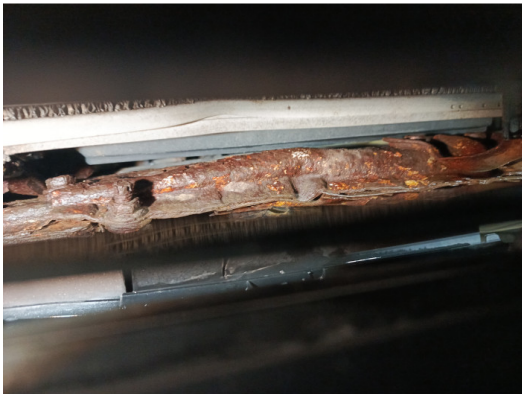
Работа	Результат	Комментарий
Радиаторы систем охлаждения двигателя, ГУРа, трансмиссии, радиатор кондиционера, опоры ДВС и КПП.	Повреждения	Деформация пакета радиаторов.
Капот обратная сторона. Чашки левая и правая. Крылья левое и правое. Фронтальная панель/телевизор.	Исправно	
Крепление фар и корпус фар левой и правой.	Исправно	
Вспомогательные функции автомобиля		
Освещение салона	Исправно	
Стеклоподъемники	Исправны	
Регулировка боковых зеркал	Исправна	
Регулировка сидений	Исправна	
Регулировка руля	Исправна	
Обогрев заднего стекла	Исправен	
Открытие/закрытие двери багажника	Исправно	
Работа мультимедии	Исправна	
Работа кондиционера	Неисправен	
Обогрев сидений	Исправен
