Диагностическая карта

Nissan Sentra, серебристый, VIN: Z8NBEAB1751618592, показания одометра: 129860 км.

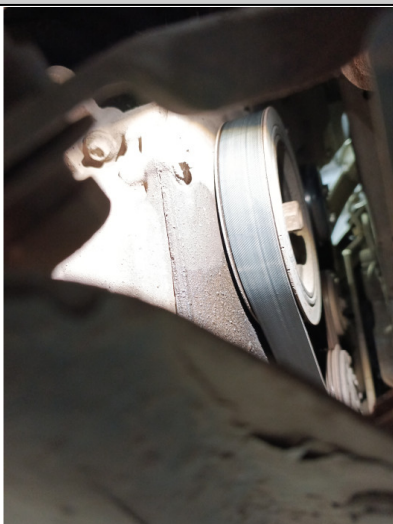
Течь соединений передней крышки ДВС (осмотр снизу)	Обильная течь	По сальнику коленвала
Течь соединений переднего редуктора	Обильная течь	Течь по сальнику правого привода
Течь соединений КПП	Отсутствует	
Течь соединений заднего редуктора	Отсутствует	
Электронные системы автомобиля и электрика		
Сканирование кодов неисправностей системы управления двигателем, Airbag, ABS и т.д.	Системы сканируются нормально, ошибки отсутствуют	
Заводская маркировка на ремнях безопасности.	Присутствует	
Визуальные признаки срабатывания подушек безопасности.	Отсутствуют	
Наличие нестандартного оборудования и деталей (нестандартные провода, нестандартная укладка проводов, нестандартная маркировка на деталях, нестандартное оборудование, газовое оборудование и т.д.)	Отсутствует	
Состояние АКБ	Удовлетворительное	
Ближний, дальний свет, корректор фар, ходовые, передние габаритные огни, указатели поворотов, противотуманные фары, передний парктроник, омыватель фар, стеклоочистители и стеклоомыватели лобового и заднего стекол, звуковой сигнал, аварийка.	Имеющиеся в данном автомобиле функции исправны
