Диагностическая карта

Kia Sorento, Серый, VIN: XWERG81DDM0000946, показания одометра: 270509 км.

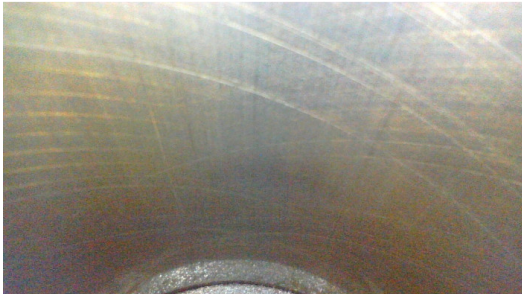
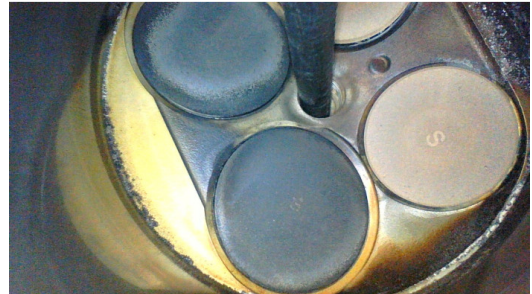
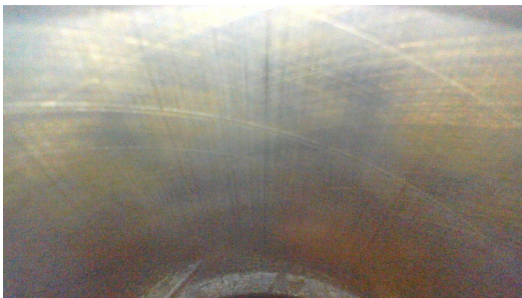
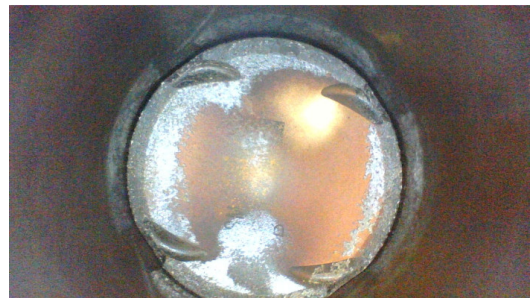
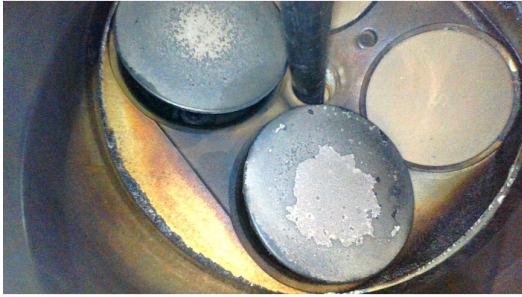
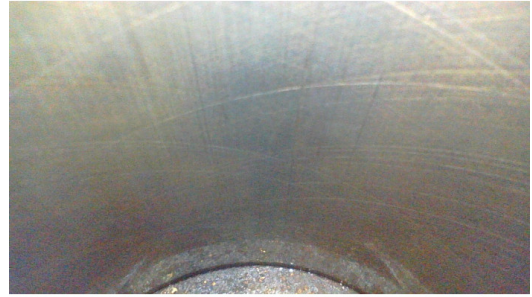
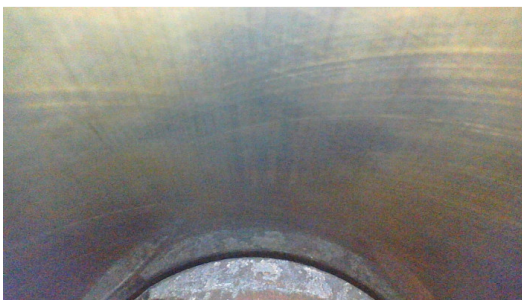
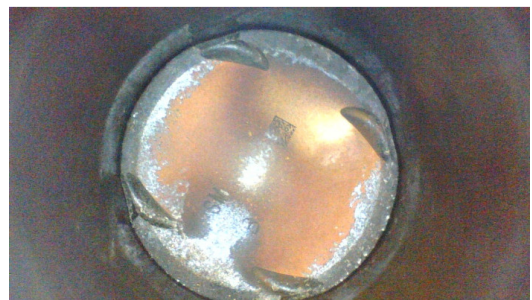
Работа	Результат	Комментарий
Двигатель и трансмиссия		
Номер двигателя	Читается	
Состояние цилиндров. Компрессия.	В пределах нормы	10 - 11.
Состояние цилиндров. Эндоскопия.	Естественный износ, соответствующий показаниям одометра	
Работа двигателя на холостых, средних и выше средних оборотах (посторонние шумы, неустойчивая работа, дымность).	В норме	
Уровень и состояние масла ДВС, тормозной, охлаждающей и жидкости ГУРа.	В норме	
Катушки/провода/свечи зажигания.	Исправны	
Состояние приводных ремней.	Исправен	
Состояние воздушного фильтра двигателя.	Необходима замена	
Работа КПП на стоящем автомобиле.	Передачи включаются нормально	
Работа КПП при тестовой поездке	Передачи включаются нормально	
Работа полного привода на вывешенном автомобиле	Полный привод функционирует	
Течь клапанной крышки	Отсутствует	
Течь прокладки ГБЦ	Отсутствует	
Течь соединений передней крышки ДВС	Запотевание или незначительная течь

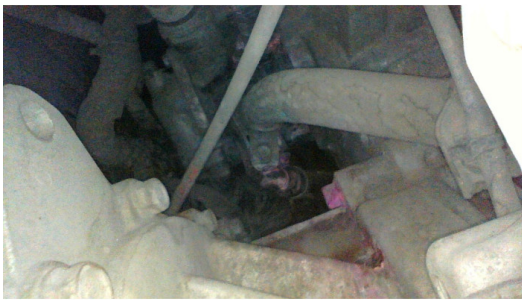
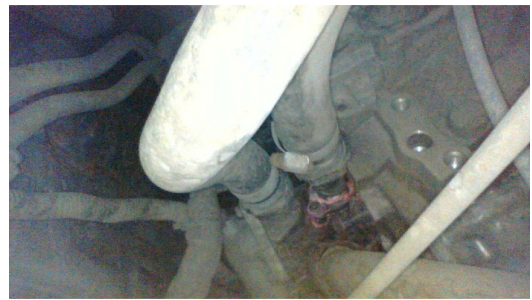
Течь соединений системы кондиционирования	Отсутствует	
Течь соединений систем охлаждения	Запотевание или незначительная течь	
Течь соединений топливной системы	Отсутствует	
Течь радиатора охлаждения ДВС	Отсутствует	
Течь радиатора кондиционера	Отсутствует	
Течь радиатора трансмиссии	Отсутствует	
Течь соединений системы охлаждения (осмотр снизу)	Запотевание или незначительная течь	
Течь соединений топливной системы (осмотр снизу)	Отсутствует	
Течь соединений передней крышки ДВС (осмотр снизу)	Запотевание или незначительная течь	
Течи: Переднего редуктора, КПП, заднего редуктора.	Отсутствуют	
Электронные системы автомобиля и электрика

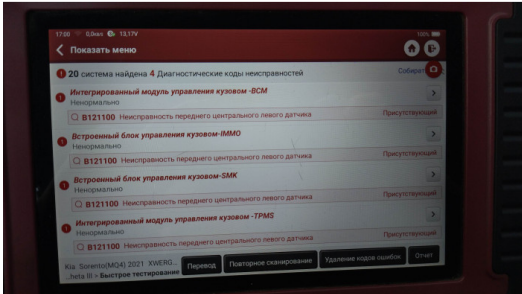
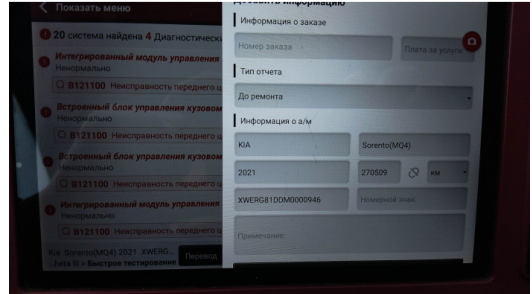
Работа	Результат	Комментарий
Сканирование кодов неисправностей системы управления двигателем, Airbag, ABS и т.д.	Системы сканируются нормально, присутствуют активные ошибки	Ошибка по датчику парковки (пер. лев. центральный).
Заводская маркировка на ремнях безопасности.	Присутствует	
Визуальные признаки срабатывания подушек безопасности.	Отсутствуют	
Подтверждение показаний одометра через записи в блоках управления электронных систем.	Пробег подтвержден	
Наличие нестандартного оборудования и деталей (нестандартные провода, нестандартная укладка проводов, нестандартная маркировка на деталях, нестандартное оборудование, газовое оборудование и т.д.)	Отсутствует	
Состояние АКБ	Хорошее	
Ближний, дальний свет, корректор фар, ходовые, передние габаритные огни, указатели поворотов, противотуманные фары, передний парктроник, омыватель фар, стеклоочистители и стеклоомыватели лобового и заднего стекол, звуковой сигнал, аварийка.	Имеющиеся в данном автомобиле функции исправны
