# Диагностическая карта

Nissan X-Trail, черный, VIN: Z8NTANT32ES146586, показания одометра: 160000 км.

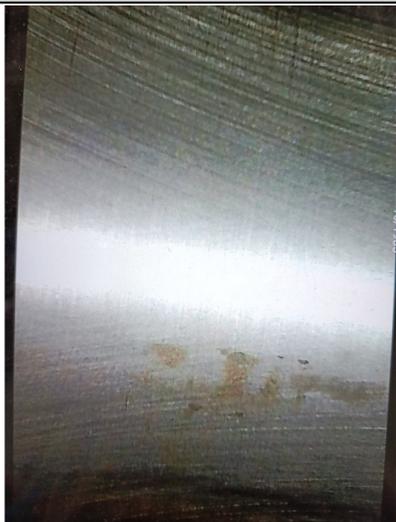
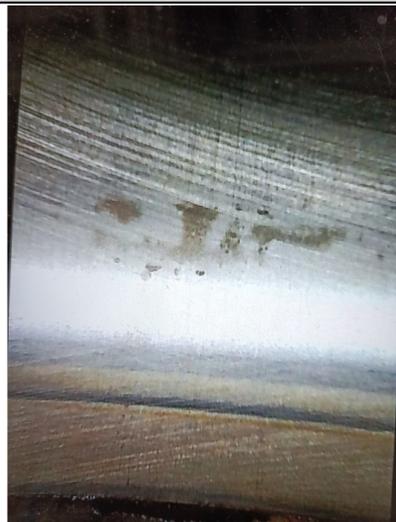
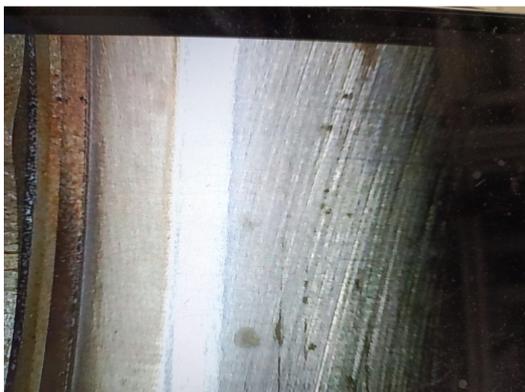
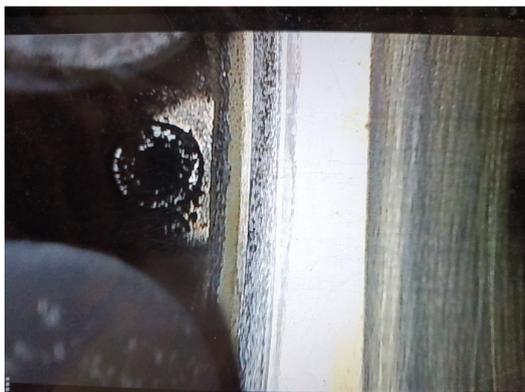
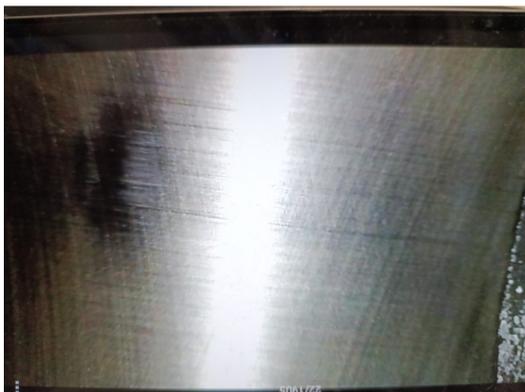
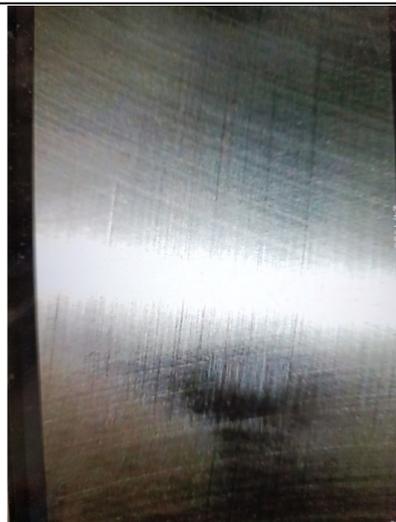
Работа	Результат	Комментарий
<b>Двигатель и трансмиссия</b>		
Номер двигателя	Читается	
Состояние цилиндров. Эндоскопия.	Естественный износ, соответствующий показаниям одометра	
Работа двигателя на холостых, средних и выше средних оборотах (посторонние шумы, неустойчивая работа, дымность).	В норме	
Уровень и состояние масла ДВС, тормозной, охлаждающей и жидкости ГУРа.	В норме	
Катушки зажигания	Исправны	
Свечи зажигания	Есть отклонения	Рекомендация заменить
Состояние приводных ремней.	Исправен	
Состояние воздушного фильтра двигателя.	В норме	
Работа КПП на стоящем автомобиле.	Передачи включаются нормально	
Работа КПП при тестовой поездке	Передачи включаются нормально	
Работа полного привода на вывешенном автомобиле	Полный привод функционирует	
Течи: клапанная крышка, прокладка ГБЦ, передняя крышка ДВС, турбина, соединения системы кондиционирования, охлаждения, ГУРа, топливной системы, радиаторов охлаждения ДВС, кондиционера, трансмиссии, ГУРа.	Отсутствуют

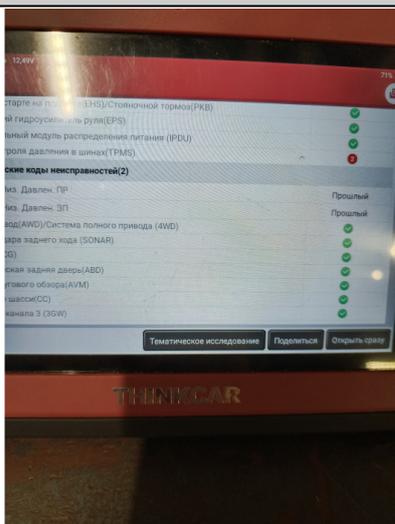
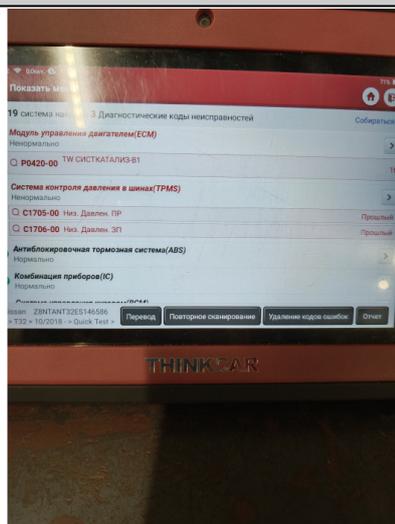
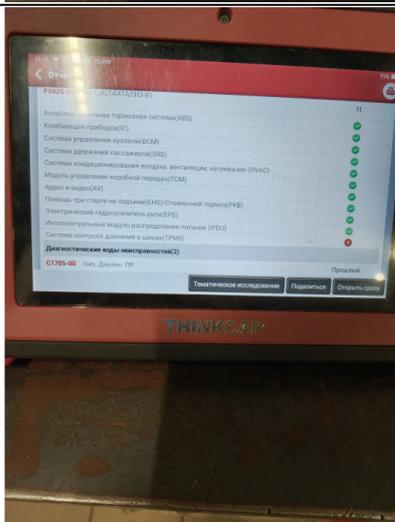
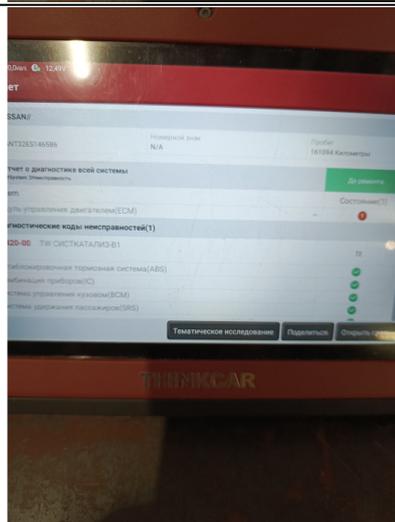
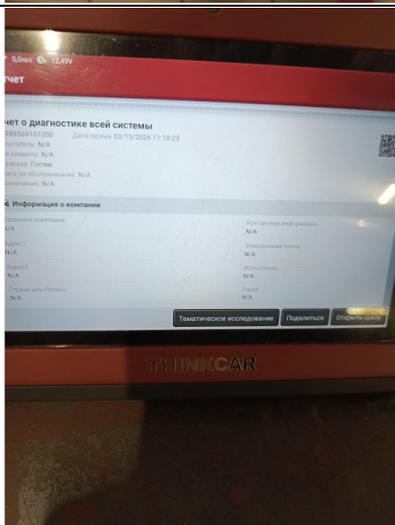
Течи (осмотр снизу): Соединения систем охлаждения, ГУРа, топливной. Соединения передней крышки ДВС, турбины.	Отсутствуют	
Течи: Переднего редуктора, КПП, заднего редуктора.	Отсутствуют	
<b>Электронные системы автомобиля и электрика</b>		
Сканирование кодов неисправностей системы управления двигателем, Airbag, ABS и т.д.	Системы сканируются нормально, присутствуют активные ошибки	
Заводская маркировка на ремнях безопасности.	Присутствует	
Визуальные признаки срабатывания подушек безопасности.	Отсутствуют	
Наличие нестандартного оборудования и деталей (нестандартные провода, нестандартная укладка проводов, нестандартная маркировка на деталях, нестандартное оборудование, газовое оборудование и т.д.)	Отсутствует	
Состояние АКБ	Удовлетворительное	Перезарядить 60%
Ближний, дальний свет, корректор фар, ходовые, передние габаритные огни, указатели поворотов, противотуманные фары, передний парктроник, омыватель фар, стеклоочистители и стеклоомыватели лобового и заднего стекол, звуковой сигнал, аварийка.	Имеющиеся в данном автомобиле функции исправны	Трещина в лобовом стекле
