# Диагностическая карта

Volkswagen Polo, белый, VIN: XW8ZZZ61ZJG060807, показания одометра: 223219 км.

## Техническая диагностика

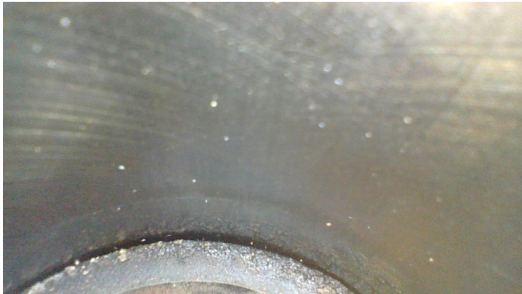
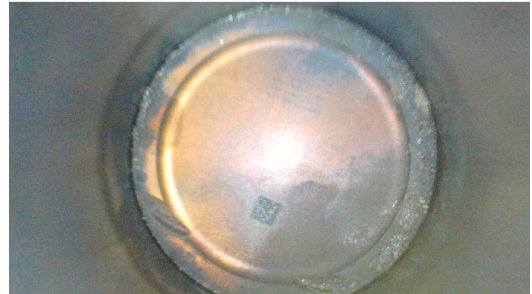
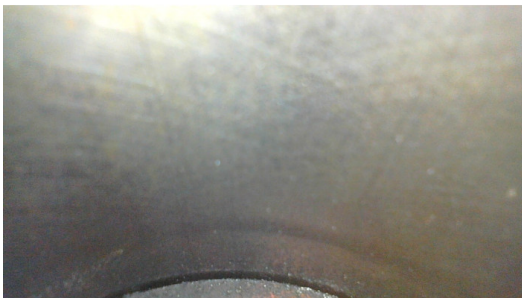
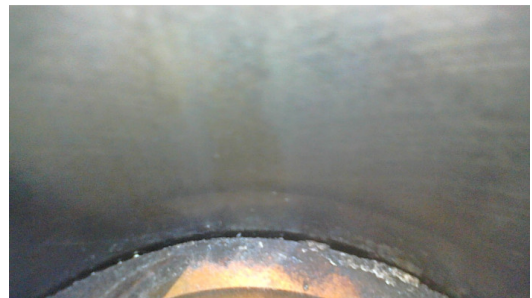
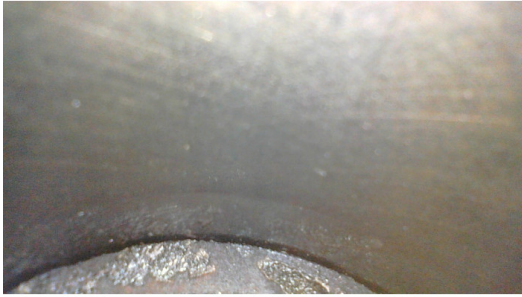
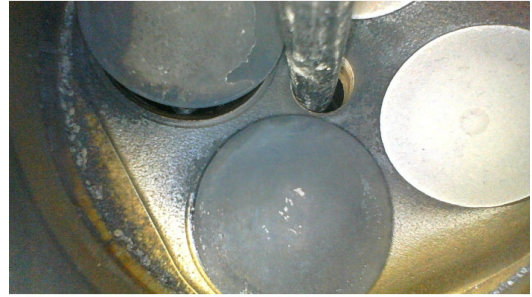
Работа	Результат	Комментарий
<b>Двигатель и трансмиссия</b>		
Номер двигателя	Читается	
Состояние цилиндров. Компрессия.	В пределах нормы	
Состояние цилиндров. Эндоскопия.	Естественный износ, соответствующий показаниям одометра	
Работа двигателя на холостых, средних и выше средних оборотах (посторонние шумы, неустойчивая работа, дымность).	В норме	
Уровень и состояние масла ДВС, тормозной, охлаждающей и жидкости ГУРа.	В норме	
Катушки/провода/свечи зажигания.	Исправны	
Состояние приводных ремней.	Исправен	
Состояние воздушного фильтра двигателя.	В норме	
Работа КПП на стоящем автомобиле.	Передачи включаются нормально	
Работа КПП при тестовой поездке	Передачи включаются нормально	
Течи: клапанная крышка, прокладка ГБЦ, передняя крышка ДВС, турбина, соединения системы кондиционирования, охлаждения, ГУРа, топливной системы, радиаторов охлаждения ДВС, кондиционера, трансмиссии, ГУРа.	Отсутствуют	
Течь соединений системы охлаждения (осмотр снизу)	Отсутствует

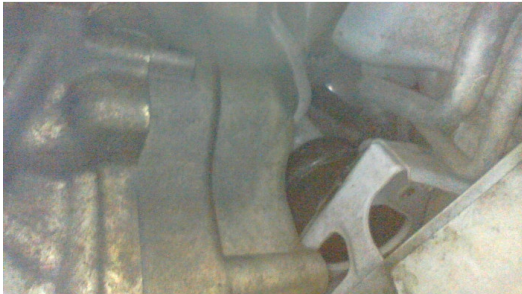
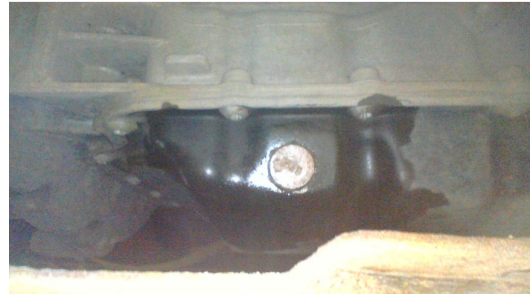
Течь соединений системы ГУРа (осмотр снизу)	Отсутствует	
Течь соединений топливной системы (осмотр снизу)	Отсутствует	
Течь соединений передней крышки ДВС (осмотр снизу)	Запотевание или незначительная течь	
Течи: Переднего редуктора, КПП, заднего редуктора.	Отсутствуют	
<b>Электронные системы автомобиля и электрика</b>		
Сканирование кодов неисправностей системы управления двигателем, Airbag, ABS и т.д.	Системы сканируются нормально, присутствуют активные ошибки	Горит чек. Ошибки по второму кислородному датчику.
Заводская маркировка на ремнях безопасности.	Присутствует	
Визуальные признаки срабатывания подушек безопасности.	Отсутствуют	
Подтверждение показаний одометра через записи в блоках управления электронных систем.	Пробег подтвержден	
Наличие штатного оборудования и деталей (штатные провода, штатная укладка проводов, штатная маркировка на деталях, штатное оборудование, газовое оборудование и т.д.)	Отсутствует

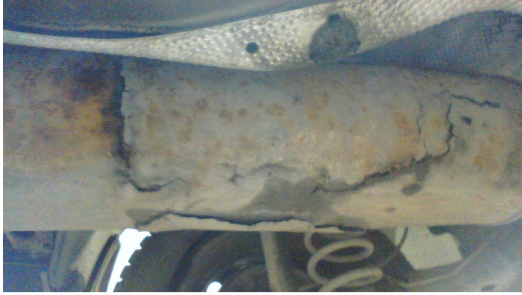
Выхлопная система	Есть отклонения	Глушитель прогнил.
Шины и диски передних колес. Критические замечания и фото размерности	Отсутствуют	
Шины и диски задних колес. Критические замечания	Отсутствуют	
<b>Осмотр кузовных деталей на подъемнике</b>		
Лонжероны левый и правый, передняя панель.	Исправны, нарушений геометрии нет	
Радиаторы систем охлаждения двигателя, ГУРа, трансмиссии, радиатор кондиционера, опоры ДВС и КПП.	Исправны, нарушений геометрии нет	
Капот обратная сторона. Чашки левая и правая. Крылья левое и правое. Фронтальная панель/телевизор.	Исправно	
Крепление фар и корпус фар левой и правой.	Исправно	
<b>Вспомогательные функции автомобиля</b>		
Освещение салона, стеклоподъемники, регулировка боковых зеркал, сидений, руля. Обогревы заднего стекла, лобового стекла, сидений, руля. Открытие/закрытие двери багажника, люка. Работа мультимедиа, кондиционера.	Имеющиеся в данном автомобиле функции исправны
