Диагностическая карта

Mitsubishi Pajero Sport, белый, VIN: Z8TGUKS10HM048009, показания одометра: 194500 км.

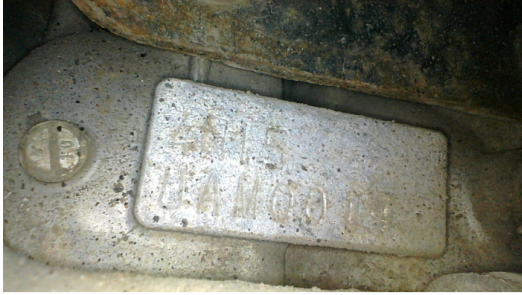
| Работа | Результат | Комментарий |
|--|---|---|
| Номер двигателя | Читается | |

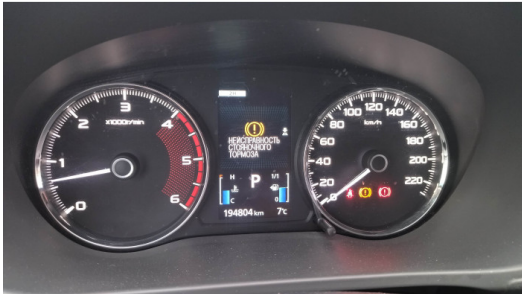
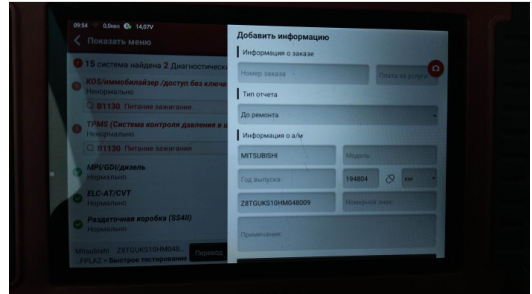
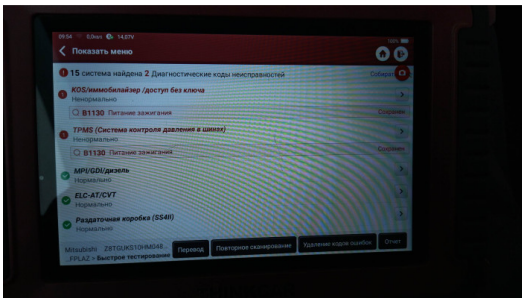
| Работа | Результат | Комментарий |
|--|---|---|
| Сканирование кодов неисправностей системы управления двигателем, Airbag, ABS и т.д. | Системы сканируются нормально, присутствуют активные ошибки | |

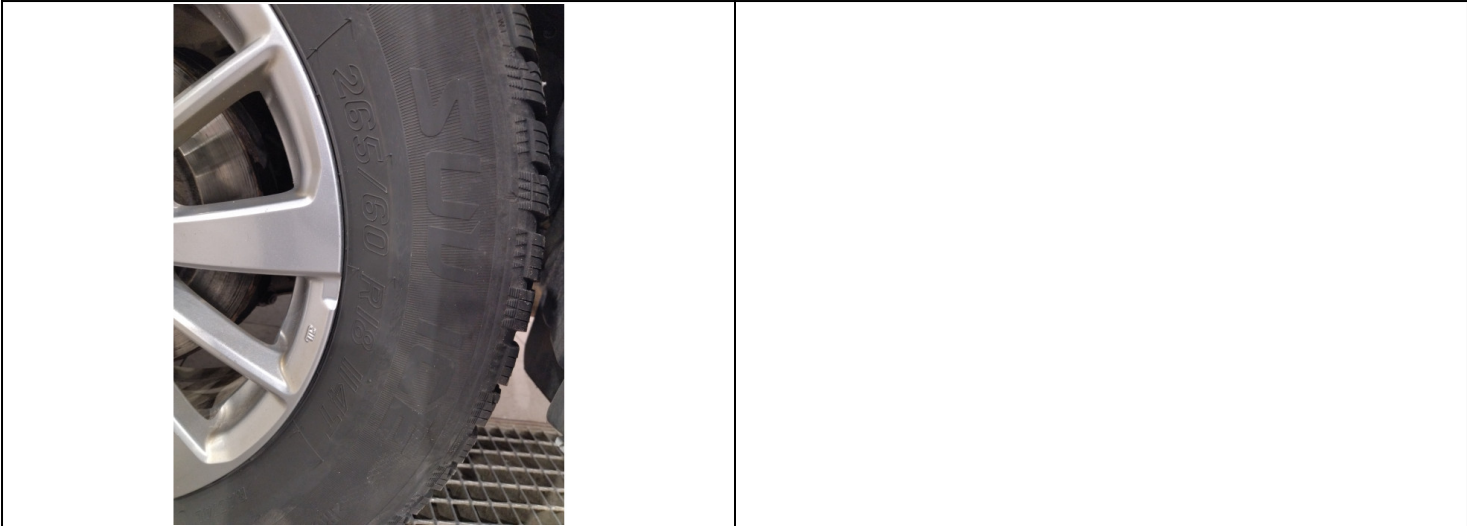
| Работа | Результат | Комментарий |
|--|--|---|
| Шины и диски передних колес. Критические замечания и фото размерности | Отсутствуют | Зима шипы. |
