Диагностическая карта

Renault Espace, Белый, VIN: VF1RFC00759396761, показания одометра: 200111 км.

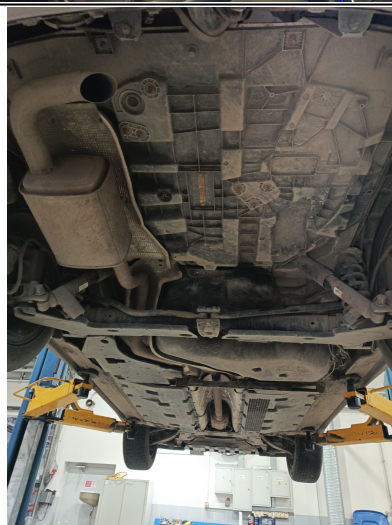
Работа	Результат	Комментарий
Двигатель и трансмиссия		
Номер двигателя	Читается	
Работа двигателя на холостых, средних и выше средних оборотах (посторонние шумы, неустойчивая работа, дымность).	В норме	
Уровень и состояние масла ДВС, тормозной, охлаждающей и жидкости ГУРа.	В норме	
Состояние приводных ремней.	Исправен	
Состояние воздушного фильтра двигателя.	В норме	
Работа КПП на стоящем автомобиле.	Передачи включаются нормально	
Работа КПП при тестовой поездке	Передачи включаются нормально	
Течи: клапанная крышка, прокладка ГБЦ, передняя крышка ДВС, турбина, соединения системы кондиционирования, охлаждения, ГУРа, топливной системы, радиаторов охлаждения ДВС, кондиционера, трансмиссии, ГУРа.	Отсутствуют	
Течь соединений системы охлаждения (осмотр снизу)	Отсутствует	
Течь соединений топливной системы (осмотр снизу)	Отсутствует	
Течь соединений передней крышки ДВС (осмотр снизу)	Обильная течь	
Течь соединений турбины (осмотр снизу)	Отсутствует

Течь соединений передней крышки ДВС (осмотр снизу)

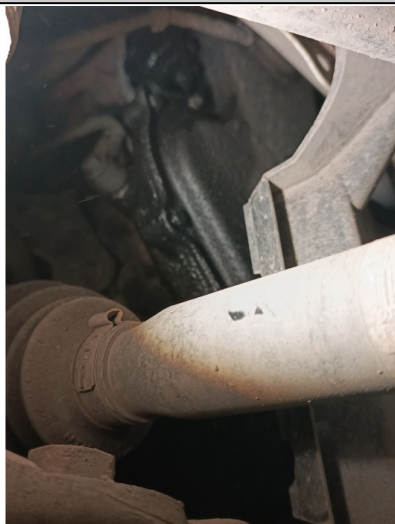
Течь соединений переднего редуктора	Отсутствует	
Течь соединений КПП	Обильная течь	
Течь соединений заднего редуктора	Отсутствует	
Электронные системы автомобиля и электрика		
Сканирование кодов неисправностей системы управления двигателем, Airbag, ABS и т.д.	Системы сканируются нормально, присутствуют активные ошибки	
Заводская маркировка на ремнях безопасности.	Присутствует	
Визуальные признаки срабатывания подушек безопасности.	Отсутствуют	
Подтверждение показаний одометра через записи в блоках управления электронных систем.	Пробег подтвержден	
Наличие нестандартного оборудования и деталей (нестатные провода, нестандартная укладка проводов, нестандартная маркировка на деталях, нестандартное оборудование, газовое оборудование и т.д.)	Отсутствует	
Состояние АКБ	Хорошее	
Ближний, дальний свет, корректор фар, ходовые, передние габаритные огни, указатели поворотов, противотуманные фары, передний парктроник, омыватель фар, стеклоочистители и стеклоомыватели лобового и заднего стекол, звуковой сигнал, аварийка.	Имеющиеся в данном автомобиле функции исправны

Течь соединений КПП
