Диагностическая карта

Volkswagen Caddy, Белый, VIN: WV2ZZZ2KZX065544, показания одометра: 286 280 км.

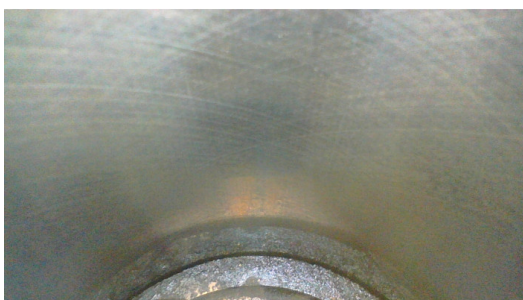
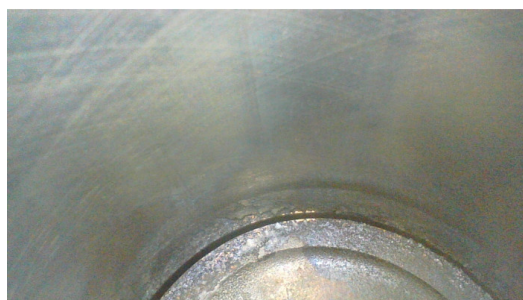
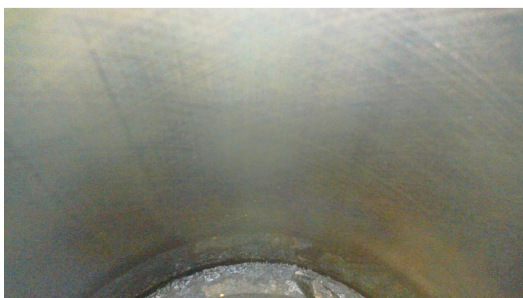
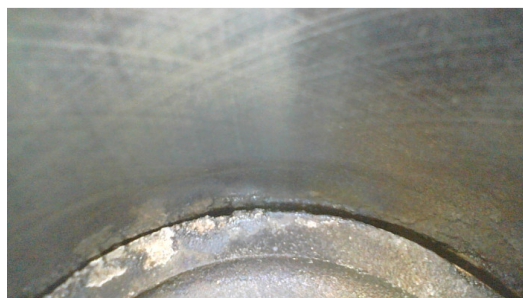
Работа	Результат	Комментарий
Двигатель и трансмиссия		
Номер двигателя	Читается	
Состояние цилиндров. Эндоскопия.	Естественный износ, соответствующий показаниям одометра	
Работа двигателя на холостых, средних и выше средних оборотах (посторонние шумы, неустойчивая работа, дымность).	В норме	
Уровень и состояние масла ДВС, тормозной, охлаждающей и жидкости ГУРа.	В норме	
Катушки зажигания	Исправны	
Свечи зажигания	Необходима замена	
Состояние приводных ремней.	Исправен	
Состояние воздушного фильтра двигателя.	В норме	
Работа КПП на стоящем автомобиле.	Передачи включаются нормально	
Работа КПП при тестовой поездке	Передачи включаются нормально	
Течь клапанной крышки	Запотевание или незначительная течь	
Течь прокладки ГБЦ	Отсутствует	
Течь соединений передней крышки ДВС	Отсутствует	
Течь соединений системы кондиционирования	Отсутствует	
Течь соединений систем охлаждения	Отсутствует	
Течь соединений ГУРа	Отсутствует

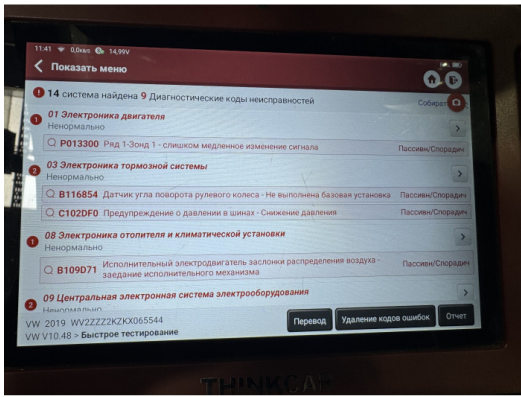
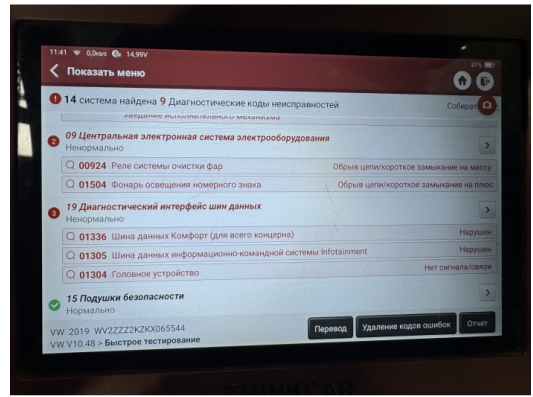
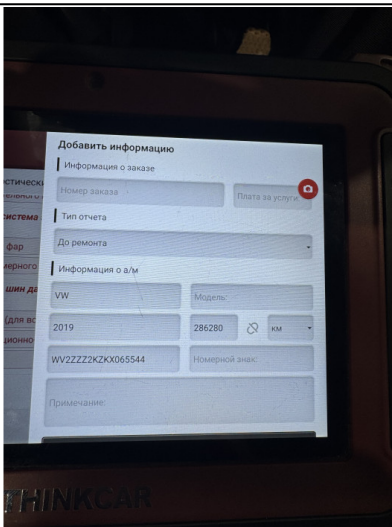
Течь соединений топливной системы	Отсутствует	
Течь радиатора охлаждения ДВС	Отсутствует	
Течь радиатора кондиционера	Отсутствует	
Течь радиатора трансмиссии	Отсутствует	
Течь радиатора ГУРа	Отсутствует	
Течь соединений системы охлаждения (осмотр снизу)	Отсутствует	
Течь соединений системы ГУРа (осмотр снизу)	Отсутствует	
Течь соединений топливной системы (осмотр снизу)	Отсутствует	
Течь соединений передней крышки ДВС (осмотр снизу)	Запотевание или незначительная течь	
Течи: Переднего редуктора, КПП, заднего редуктора.	Отсутствуют	
Электронные системы автомобиля и электрика		
Сканирование кодов неисправностей системы управления двигателем, Airbag, ABS и т.д.	Системы сканируются нормально, присутствуют ошибки в истории
