Диагностическая карта

Chery Tiggo 8 Pro Max, Белый, VIN: LVTDD24B2RD462433, показания одометра: 87786 км.

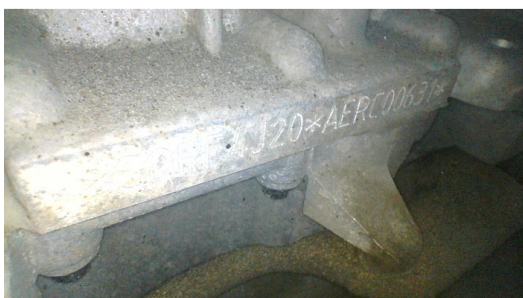
| Работа | Результат | Комментарий |
|--|--|---|
| Номер двигателя | Читается | |

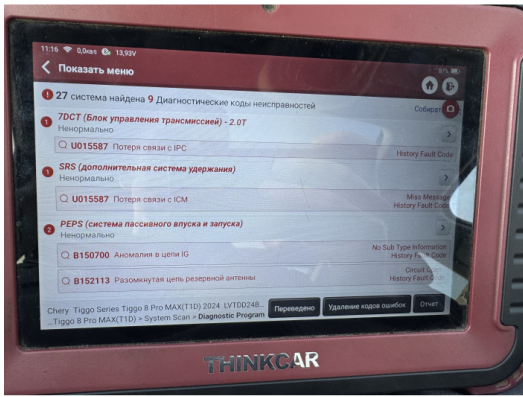
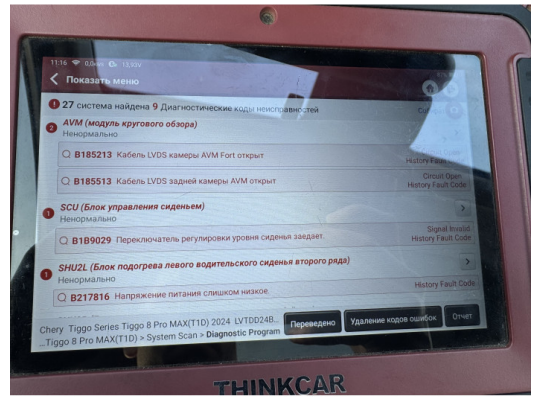
| Работа | Результат | Комментарий |
|--|--|---|
| Сканирование кодов неисправностей системы управления двигателем, Airbag, ABS и т.д. | Системы сканируются нормально, присутствуют ошибки в истории | |

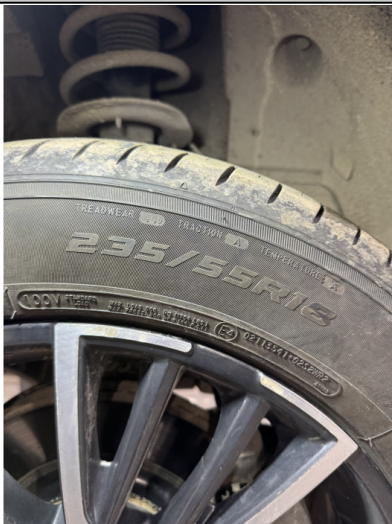
| Работа | Результат | Комментарий |
|--|--|---|
| Шины и диски передних колес. Критические замечания и фото размерности | Отсутствуют | |
