Диагностическая карта

Mini Hatch, белый, VIN: WMWXS510702F33066, показания одометра: 85635 км.

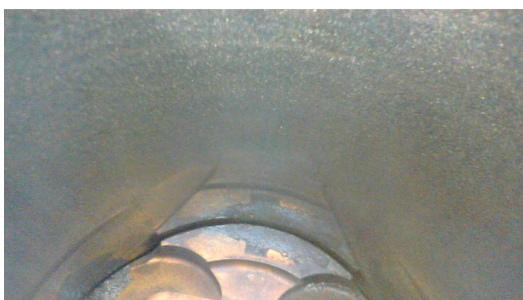
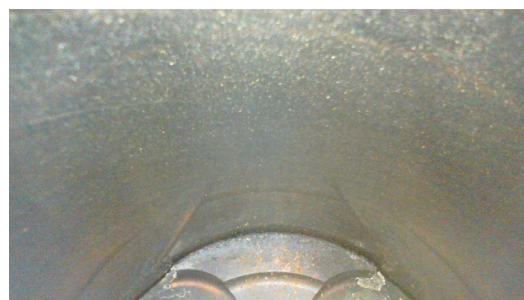
Работа	Результат	Комментарий
Двигатель и трансмиссия		
Номер двигателя	Читается	
Состояние цилиндров. Компрессия.	В пределах нормы	
Состояние цилиндров. Эндоскопия.	Естественный износ, соответствующий показаниям одометра	
Работа двигателя на холостых, средних и выше средних оборотах (посторонние шумы, неустойчивая работа, дымность).	В норме	
Уровень и состояние масла ДВС, тормозной, охлаждающей и жидкости ГУРа.	В норме	
Катушки/провода/свечи зажигания.	Исправны	
Состояние приводных ремней.	Исправен	
Состояние воздушного фильтра двигателя.	В норме	
Работа КПП на стоящем автомобиле.	Передачи включаются нормально	
Работа КПП при тестовой поездке	Передачи включаются нормально	
Течи: клапанная крышка, прокладка ГБЦ, передняя крышка ДВС, турбина, соединения системы кондиционирования, охлаждения, ГУРа, топливной системы, радиаторов охлаждения ДВС, кондиционера, трансмиссии, ГУРа.	Отсутствуют	
Течь соединений системы охлаждения (осмотр снизу)	Обильная течь	Течь в районе термостата

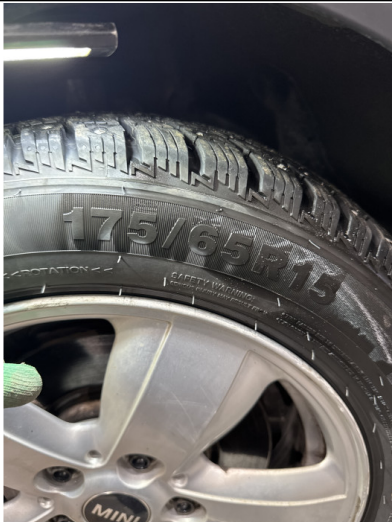
Подшипники ступичные задних колес. Задние тормозные шланги.	В норме	
Опорные подшипники амортизаторов	Исправны	
Передние амортизаторы, пыльники и отбойники амортизаторов, пружины	Исправны	
Шаровая(ые) опора(ы) и сайлентблоки переднего левого рычага. ШРУС передний левый наружный и внутренний.	Исправны	
Шаровая(ые) опора(ы) и сайлентблоки переднего правого рычага. ШРУС передний правый наружный и внутренний.	Исправны	
Задние амортизаторы, пыльники и отбойники амортизаторов, пружины	Исправны	
Шарниры и сайлентблоки заднего левого рычага. ШРУС задний левый наружный и внутренний.	Исправны	
Шарниры и сайлентблоки заднего правого рычага. ШРУС задний правый наружный и внутренний.	Исправны	
Втулки и стойки переднего стабилизатора. Рулевая рейка и рулевой вал. Сайлентблоки переднего подрамника.	Исправны	
Втулки и стойки заднего стабилизатора.	Исправны	
Выхлопная система	Исправна	
Шины и диски передних колес. Критические замечания и фото размерности	Отсутствуют

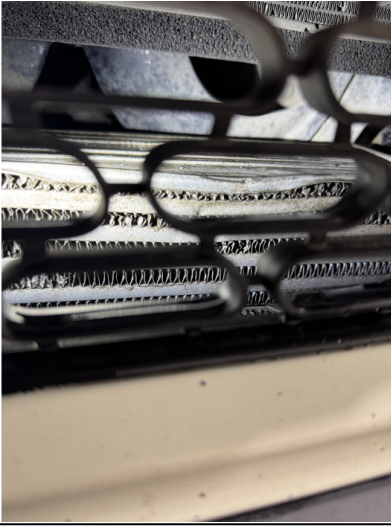
Шины и диски задних колес. Критические замечания	Отсутствуют	
Осмотр кузовных деталей на подъемнике		
Лонжероны левый и правый, передняя панель.	Исправны, нарушений геометрии нет	
Радиаторы систем охлаждения двигателя, ГУРа, трансмиссии, радиатор кондиционера, опоры ДВС и КПП.	Повреждения	Интеркулер
Капот обратная сторона. Чашки левая и правая. Крылья левое и правое. Фронтальная панель/телевизор.	Исправно	
Крепление фар и корпус фар левой и правой.	Исправно	
Вспомогательные функции автомобиля		
Освещение салона, стеклоподъемники, регулировка боковых зеркал, сидений, руля. Обогревы заднего стекла, лобового стекла, сидений, руля. Открытие/закрытие двери багажника, люка. Работа мультимедии, кондиционера.	Имеющиеся в данном автомобиле функции исправны
