# Диагностическая карта

Toyota Land Cruiser Prado, черный, VIN: RUTBH8FJ9F0023277, показания одометра: 245000 км.

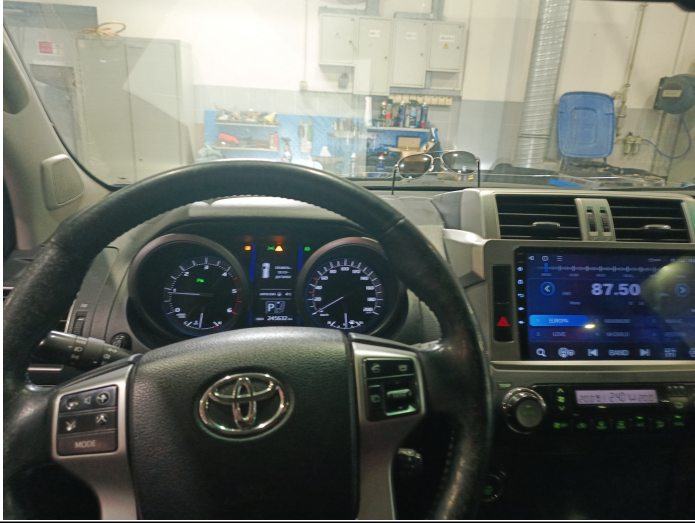
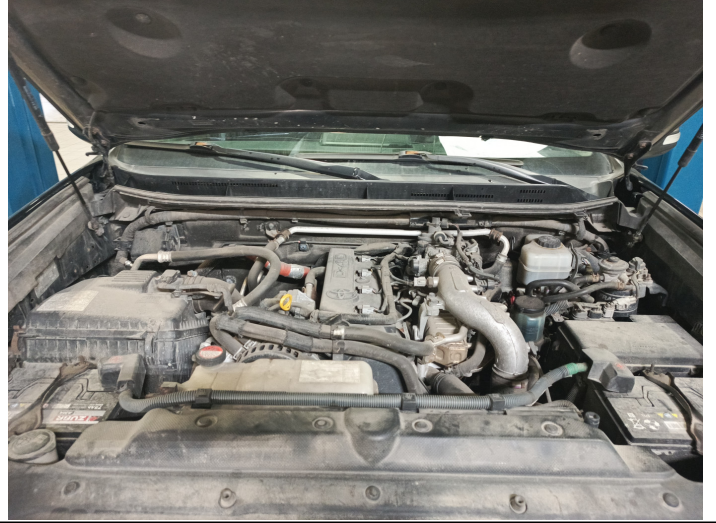
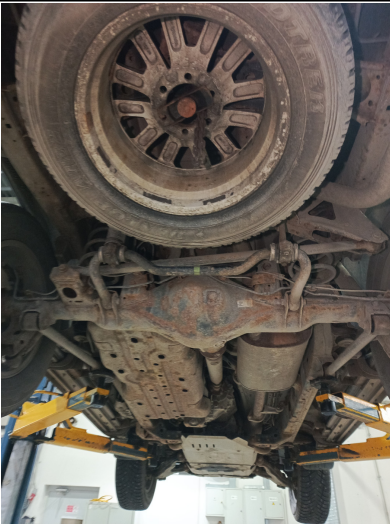
### Дополнительные фото

Номер двигателя 2490343, неравномерное усилие на рулевом колесе. коррозия узлов системы kdss,

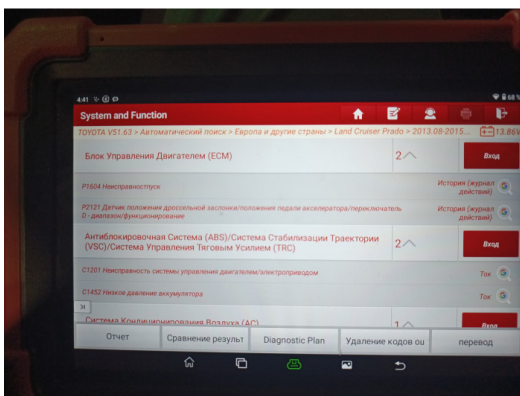
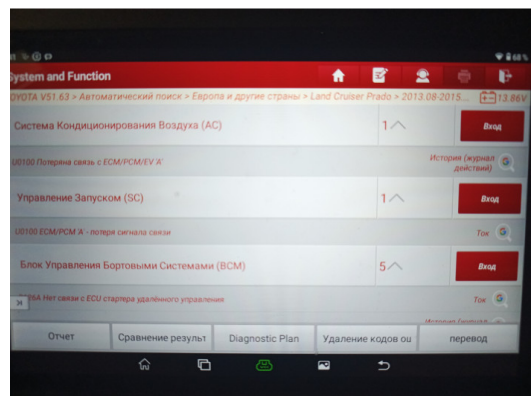
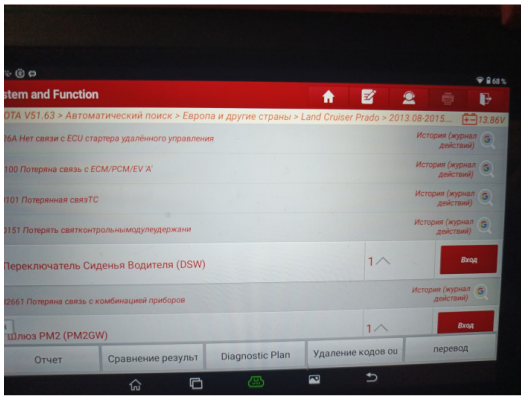
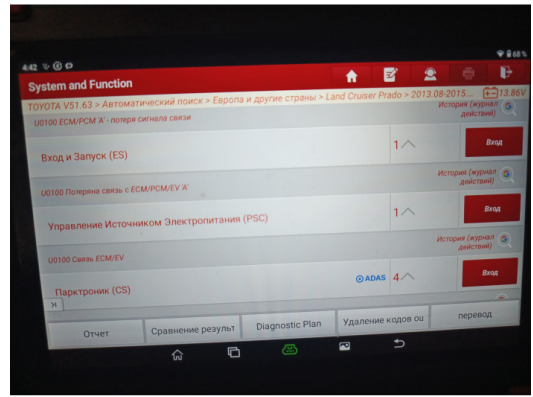
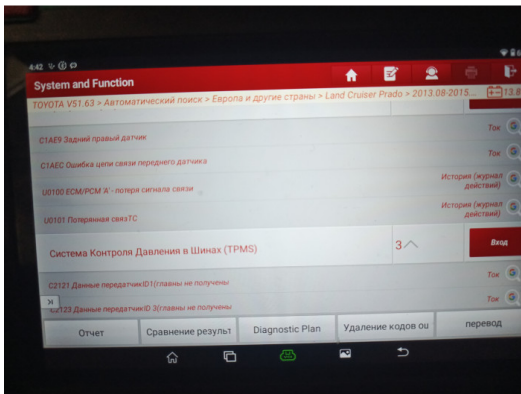
### Сканирование кодов неисправностей системы управления двигателем, Airbag, ABS и т.д.

Течи: Переднего редуктора, КПП, заднего редуктора.	Отсутствуют	
<b>Электронные системы автомобиля и электрика</b>		
Сканирование кодов неисправностей системы управления двигателем, Airbag, ABS и т.д.	Системы сканируются нормально, присутствуют активные ошибки	
Заводская маркировка на ремнях безопасности.	Присутствует	
Визуальные признаки срабатывания подушек безопасности.	Отсутствуют	
Наличие нестандартного оборудования и деталей (нестандартные провода, нестандартная укладка проводов, нестандартная маркировка на деталях, нестандартное оборудование, газовое оборудование и т.д.)	Отсутствует	
Состояние АКБ	Хорошее	
Ближний свет	Исправен	
Дальний свет	Исправен	
Ходовые огни	Исправны	
Габаритные огни передние	Исправны	
Указатели поворотов передние	Исправны	
Противотуманные фары	Неисправны	Слева
Парктроник передний	Неисправен

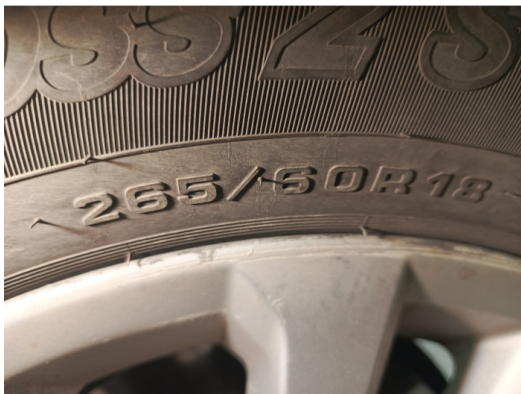
**Шины и диски передних колес. Критические замечания и фото размерности**

Втулки и стойки заднего стабилизатора.	Исправны	
Выхлопная система	Исправна	
Шины и диски передних колес. Критические замечания и фото размерности	Отсутствуют	
Шины и диски задних колес. Критические замечания	Отсутствуют	
<b>Осмотр кузовных деталей на подъемнике</b>		
Лонжероны левый и правый, передняя панель.	Исправны, нарушений геометрии нет	
Радиаторы систем охлаждения двигателя, ГУРа, трансмиссии, радиатор кондиционера, опоры ДВС и КПП.	Исправны, нарушений геометрии нет	
Капот обратная сторона. Чашки левая и правая. Крылья левое и правое. Фронтальная панель/телевизор.	Исправно	
Крепление фар и корпус фар левой и правой.	Исправно	
<b>Вспомогательные функции автомобиля</b>		
Освещение салона, стеклоподъемники, регулировка боковых зеркал, сидений, руля. Обогревы заднего стекла, лобового стекла, сидений, руля. Открытие/закрытие двери багажника, люка. Работа мультимедиа, кондиционера.	Имеющиеся в данном автомобиле функции исправны
