# Диагностическая карта

Jeaso J8, Белый, VIN: LVTDD24B6RDB72411, показания одометра: 22795 км.

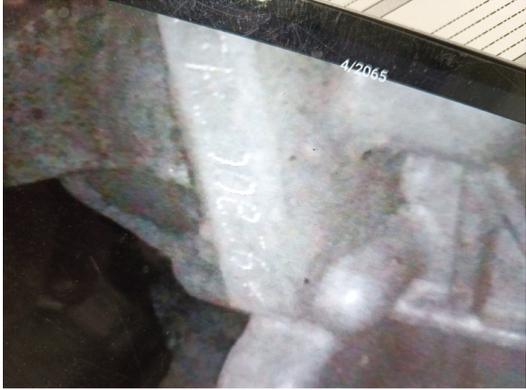
Работа	Результат	Комментарий
<b>Двигатель и трансмиссия</b>		
Номер двигателя	Читается	
Работа двигателя на холостых, средних и выше средних оборотах (посторонние шумы, неустойчивая работа, дымность).	В норме	
Уровень и состояние масла ДВС, тормозной, охлаждающей и жидкости ГУРа.	В норме	ОЖ долить. (Средний уровень)
Катушки/провода/свечи зажигания.	Исправны	
Состояние приводных ремней.	Исправен	
Состояние воздушного фильтра двигателя.	В норме	
Работа КПП на стоящем автомобиле.	Передачи включаются нормально	
Работа КПП при тестовой поездке	Передачи включаются нормально	
Работа полного привода на вывешенном автомобиле	Полный привод функционирует	
Течи: клапанная крышка, прокладка ГБЦ, передняя крышка ДВС, турбина, соединения системы кондиционирования, охлаждения, ГУРа, топливной системы, радиаторов охлаждения ДВС, кондиционера, трансмиссии, ГУРа.	Отсутствуют	
Течи (осмотр снизу): Соединения систем охлаждения, ГУРа, топливной. Соединения передней крышки ДВС, турбины.	Отсутствуют

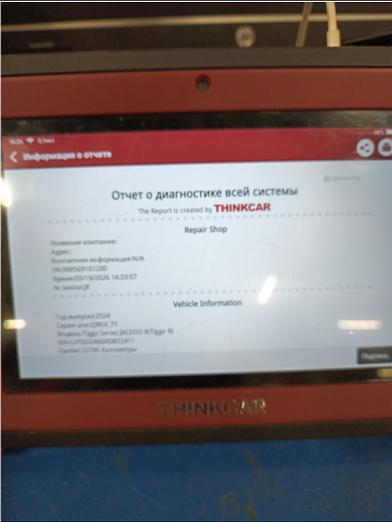
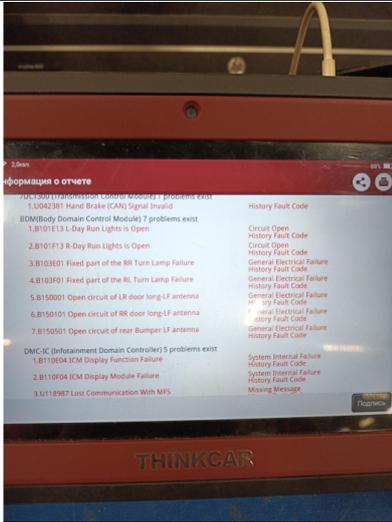
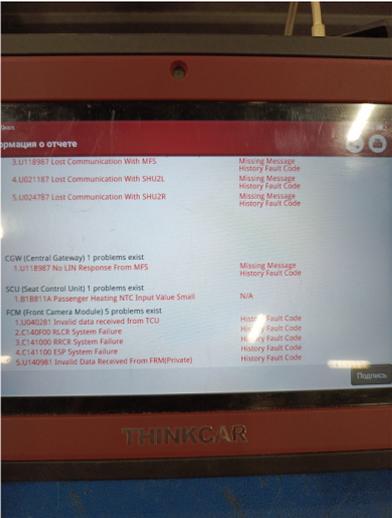
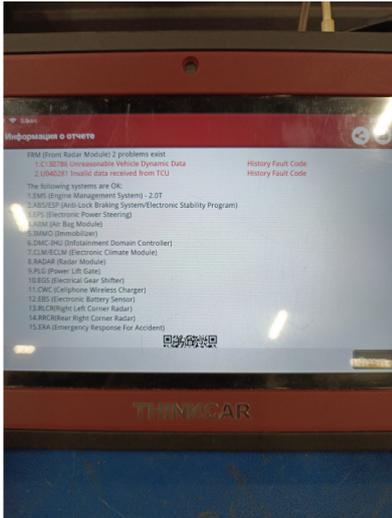
Течи: Переднего редуктора, КПП, заднего редуктора.	Отсутствуют	
<b>Электронные системы автомобиля и электрика</b>		
Сканирование кодов неисправностей системы управления двигателем, Airbag, ABS и т.д.	Системы сканируются нормально, присутствуют ошибки в истории	
Заводская маркировка на ремнях безопасности.	Присутствует	
Визуальные признаки срабатывания подушек безопасности.	Отсутствуют	
Наличие нестандартного оборудования и деталей (нестандартные провода, нестандартная укладка проводов, нестандартная маркировка на деталях, нестандартное оборудование, газовое оборудование и т.д.)	Отсутствует	
Состояние АКБ	Удовлетворительное	Перезарядить 40%
Ближний, дальний свет, корректор фар, ходовые, передние габаритные огни, указатели поворотов, противотуманные фары, передний парктроник, омыватель фар, стеклоочистители и стеклоомыватели лобового и заднего стекол, звуковой сигнал, аварийка.	Имеющиеся в данном автомобиле функции исправны
