# Диагностическая карта

Москвич 3, серый, VIN: XTC213505PWA00390, показания одометра: 58000 км.

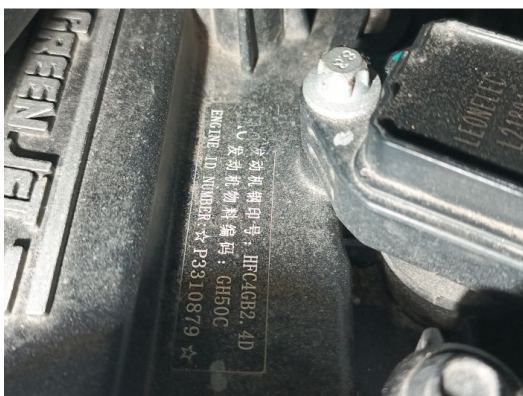
Работа	Результат	Комментарий
<b>Двигатель и трансмиссия</b>		
Номер двигателя	Читается	
Состояние цилиндров. Компрессия.	В пределах нормы	
Состояние цилиндров. Эндоскопия.	Естественный износ, соответствующий показаниям одометра	
Работа двигателя на холостых, средних и выше средних оборотах (посторонние шумы, неустойчивая работа, дымность).	В норме	
Уровень и состояние масла ДВС, тормозной, охлаждающей и жидкости ГУРа.	В норме	
Катушки/провода/свечи зажигания.	Исправны	
Состояние приводных ремней.	Исправен	
Состояние воздушного фильтра двигателя.	В норме	
Работа КПП на стоящем автомобиле.	Передачи включаются нормально	
Работа КПП при тестовой поездке	Передачи включаются нормально	
Течь клапанной крышки	Отсутствует	
Течь прокладки ГБЦ	Отсутствует	
Течь соединений передней крышки ДВС	Отсутствует	
Течь соединений турбины	Запотевание или незначительная течь	
Течь соединений системы кондиционирования	Отсутствует

Течь соединений турбины (осмотр снизу)

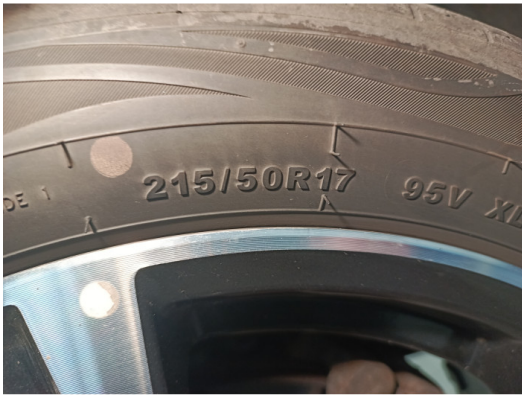
Выхлопная система	Исправна	
Шины и диски передних колес. Критические замечания и фото размерности	Отсутствуют	
Шины и диски задних колес. Критические замечания	Отсутствуют	
<b>Осмотр кузовных деталей на подъемнике</b>		
Лонжероны левый и правый, передняя панель.	Исправны, нарушений геометрии нет	
Радиаторы систем охлаждения двигателя, ГУРа, трансмиссии, радиатор кондиционера, опоры ДВС и КПП.	Исправны, нарушений геометрии нет	
Капот обратная сторона. Чашки левая и правая. Крылья левое и правое. Фронтальная панель/телевизор.	Исправно	
Крепление фар и корпус фар левой и правой.	Исправно	
<b>Вспомогательные функции автомобиля</b>		
Освещение салона, стеклоподъемники, регулировка боковых зеркал, сидений, руля. Обогревы заднего стекла, лобового стекла, сидений, руля. Открытие/закрытие двери багажника, люка. Работа мультимедиа, кондиционера.	Имеющиеся в данном автомобиле функции исправны

Шины и диски задних колес. Критические замечания
