# Диагностическая карта

Volkswagen Tiguan, белый, VIN: XW8ZZZ5NZKG223934, показания одометра: 95300 км.

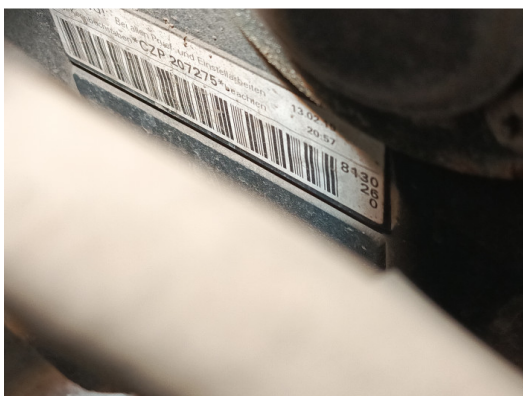
### Номер двигателя

Работа	Результат	Комментарий
<b>Двигатель и трансмиссия</b>		
Номер двигателя	Читается	
Состояние цилиндров. Компрессия.	В пределах нормы	
Состояние цилиндров. Эндоскопия.	Естественный износ, соответствующий показаниям одометра	
Работа двигателя на холостых, средних и выше средних оборотах (посторонние шумы, неустойчивая работа, дымность).	В норме	
Уровень и состояние масла ДВС, тормозной, охлаждающей и жидкости ГУРа.	В норме	
Катушки/провода/свечи зажигания.	Исправны	
Состояние приводных ремней.	Исправен	
Состояние воздушного фильтра двигателя.	В норме	
Работа КПП на стоящем автомобиле.	Передачи включаются нормально	
Работа КПП при тестовой поездке	Передачи включаются нормально	
Работа полного привода на вывешенном автомобиле	Полный привод функционирует	
Течи: клапанная крышка, прокладка ГБЦ, передняя крышка ДВС, турбина, соединения системы кондиционирования, охлаждения, ГУРа, топливной системы, радиаторов охлаждения ДВС, кондиционера, трансмиссии, ГУРа.	Отсутствуют
