# Диагностическая карта

Jaguar F-Pace, черный, VIN: SADCA2BN8HA060410, показания одометра: 129000 км.

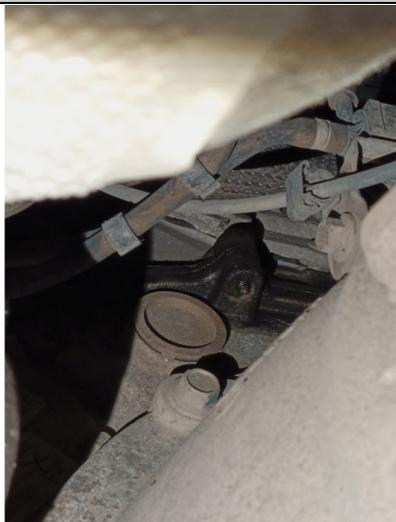
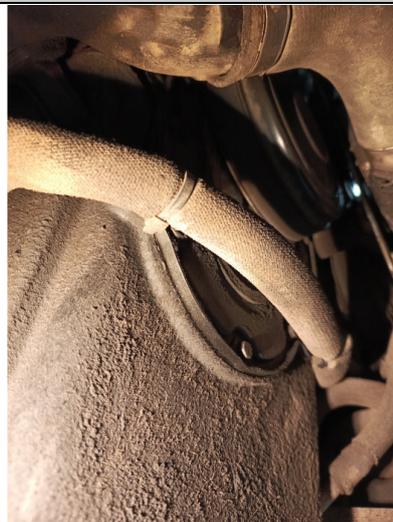
## Течь соединений передней крышки ДВС (осмотр снизу)

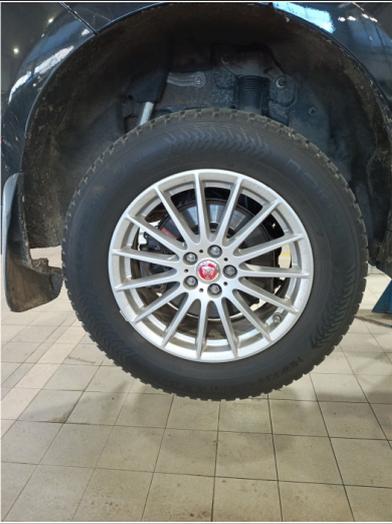
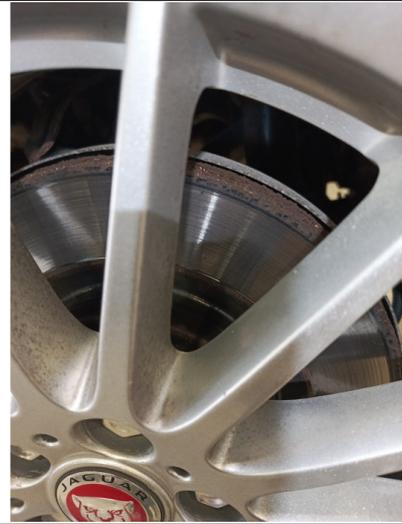
Шины и диски задних колес. Критические замечания
