Диагностическая карта

Land Rover Freelander, красный, VIN: SALFA2BB3BH220702, показания одометра: 203000 км.

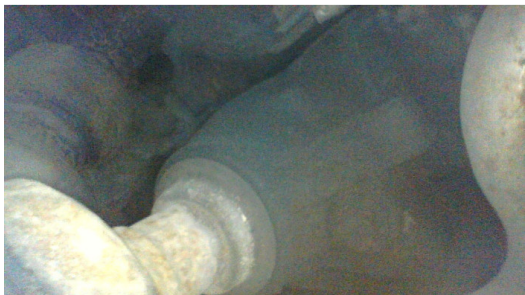
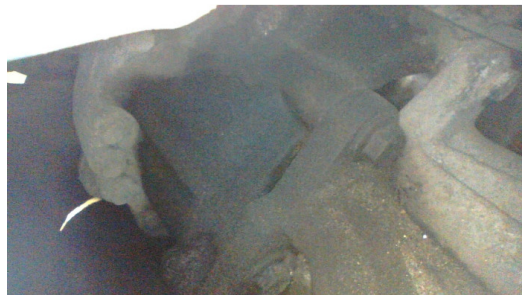
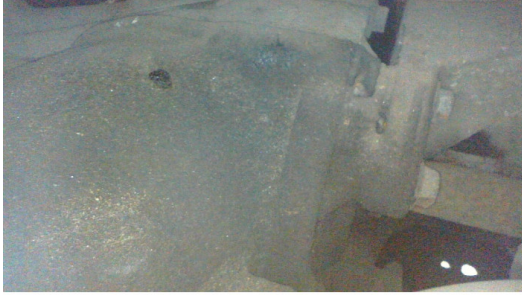
Течь соединений переднего редуктора

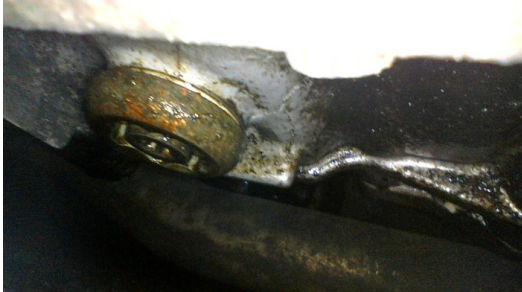
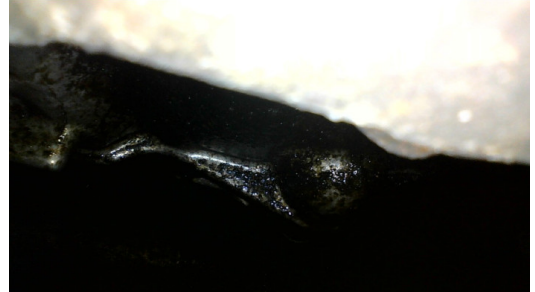
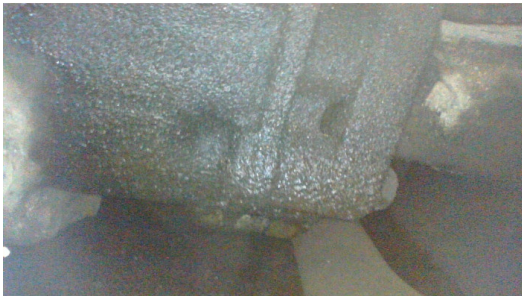
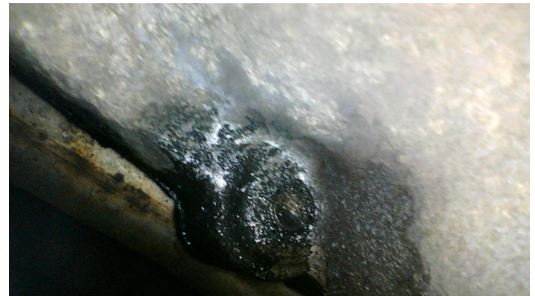
Течь соединений КПП
