Диагностическая карта

Land Rover Range Rover Sport, ЧЕРНЫЙ, VIN: SALLSAA247A111114, показания одометра: 413689 км.

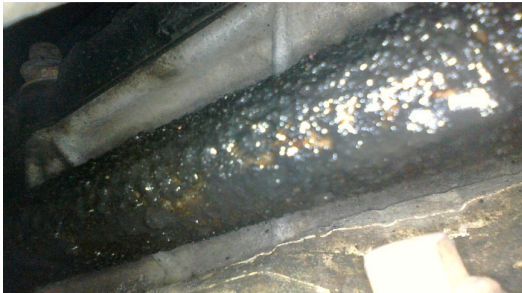
Течь соединений ГУРа	Запотевание или незначительная течь	
Течь соединений топливной системы	Отсутствует	
Течь радиатора охлаждения ДВС	Запотевание или незначительная течь	Не значительно, в углу.
Течь радиатора кондиционера	Отсутствует	
Течь радиатора трансмиссии	Отсутствует	
Течь радиатора ГУРа	Отсутствует	
Течь соединений системы охлаждения (осмотр снизу)	Отсутствует	
Течь соединений системы ГУРа (осмотр снизу)	Запотевание или незначительная течь	
Течь соединений топливной системы (осмотр снизу)	Отсутствует	
Течь соединений передней крышки ДВС (осмотр снизу)	Отсутствует	
Течь соединений турбины (осмотр снизу)	Запотевание или незначительная течь	
Течь соединений переднего редуктора	Запотевание или незначительная течь

Течь соединений системы ГУРа (осмотр снизу)

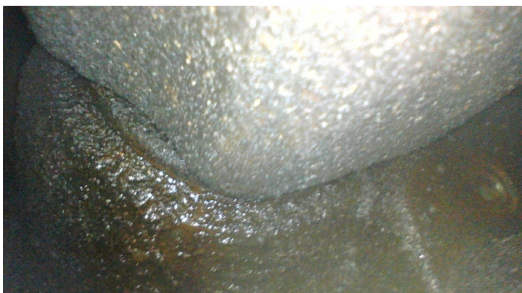
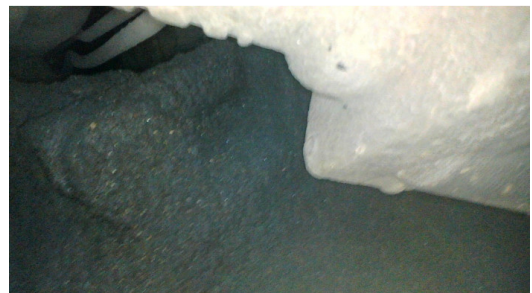
Течь соединений переднего редуктора

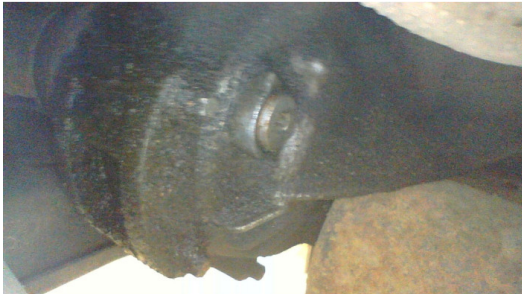
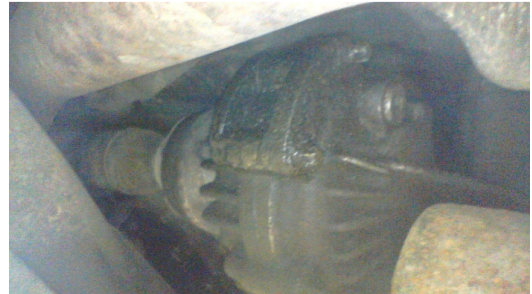
Работа	Результат	Комментарий
Течь соединений КПП	Запотевание или незначительная течь	
Течь соединений заднего редуктора	Запотевание или незначительная течь	
Электронные системы автомобиля и электрика		
Сканирование кодов неисправностей системы управления двигателем, Airbag, ABS и т.д.	Системы сканируются нормально, присутствуют активные ошибки	
Заводская маркировка на ремнях безопасности.	Присутствует	
Визуальные признаки срабатывания подушек безопасности.	Отсутствуют	
Подтверждение показаний одометра через записи в блоках управления электронных систем.	Пробег подтвержден	
Наличие нестандартного оборудования и деталей (нестандартные провода, нестандартная укладка проводов, нестандартная маркировка на деталях, нестандартное оборудование, газовое оборудование и т.д.)	Отсутствует	
Состояние АКБ	Хорошее	
Ближний, дальний свет, корректор фар, ходовые, передние габаритные огни, указатели поворотов, противотуманные фары, передний парктроник, омыватель фар, стеклоочистители и стеклоомыватели лобового и заднего стекол, звуковой сигнал, аварийка.	Имеющиеся в данном автомобиле функции исправны

Течь соединений КПП
