# Диагностическая карта

BMW X6, Белый, VIN: X4XFG21190L514052, показания одометра: 275158 км.

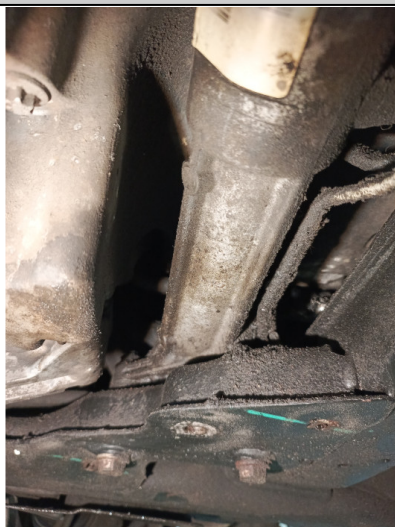
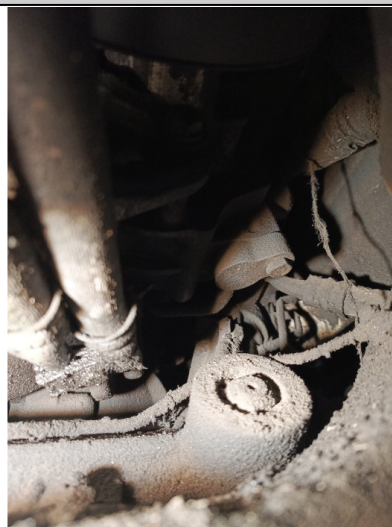
Течь соединений системы ГУРа (осмотр снизу)

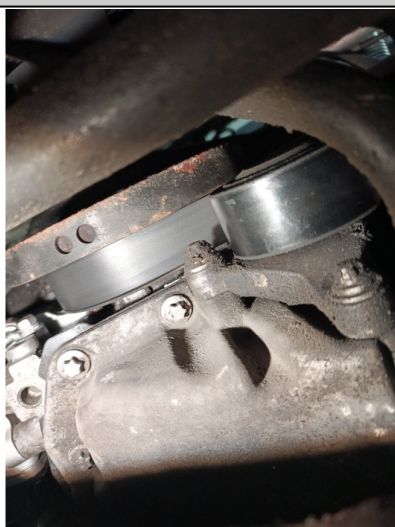
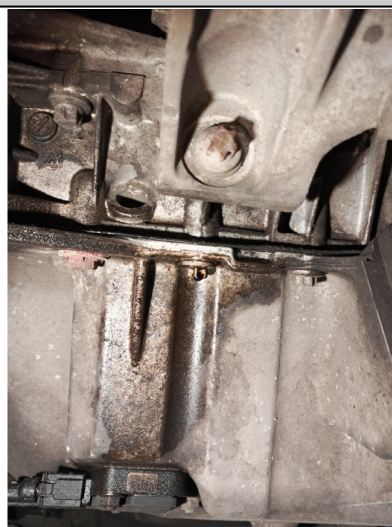
Течь соединений передней крышки ДВС (осмотр снизу)

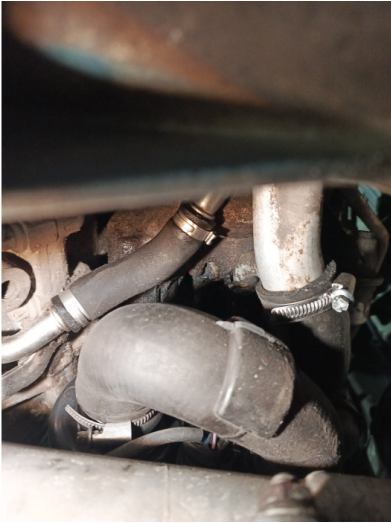
Течь соединений турбины (осмотр снизу)

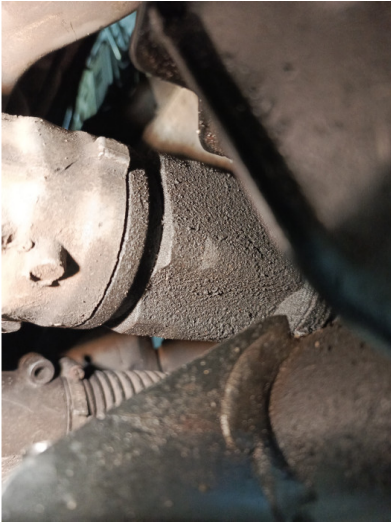
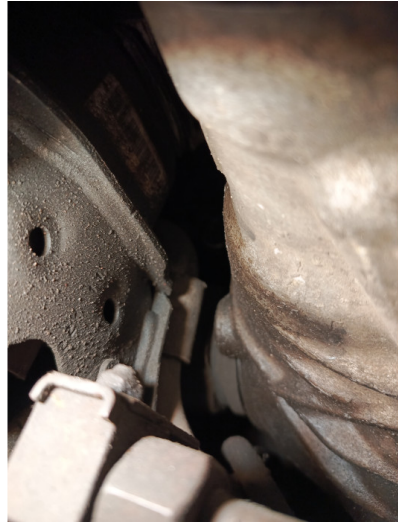
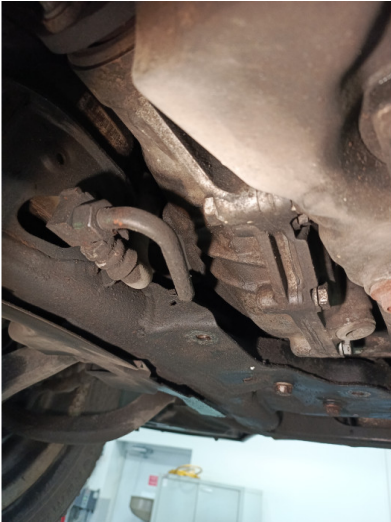
Течь соединений переднего редуктора

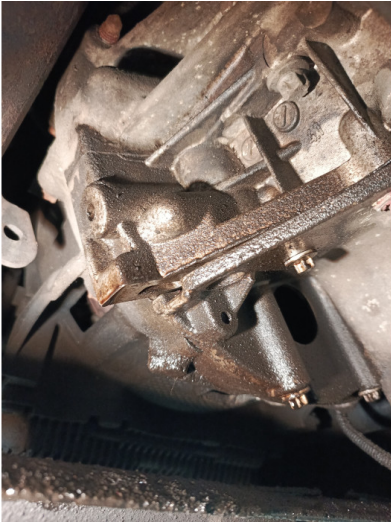
Течь соединений КПП

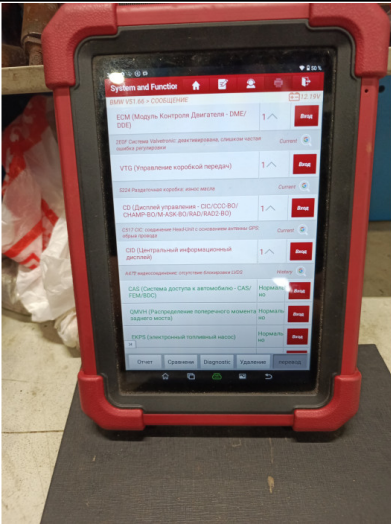
Сканирование кодов неисправностей системы управления двигателем, Airbag, ABS и т.д.

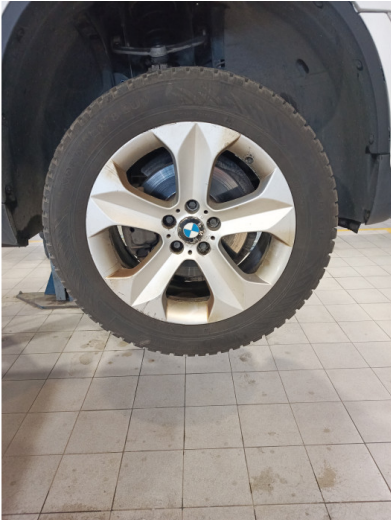
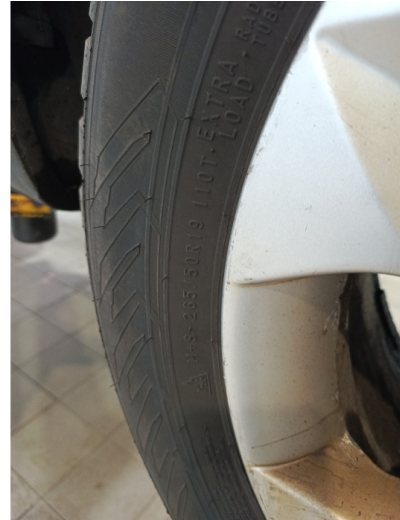
Шины и диски передних колес. Критические замечания и фото размерности
