# Диагностическая карта

Renault Arkana, Серый, VIN: X7LRJC2D266290475, показания одометра: 57283 км.

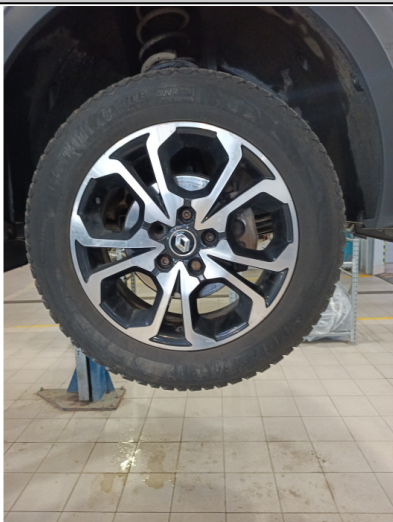
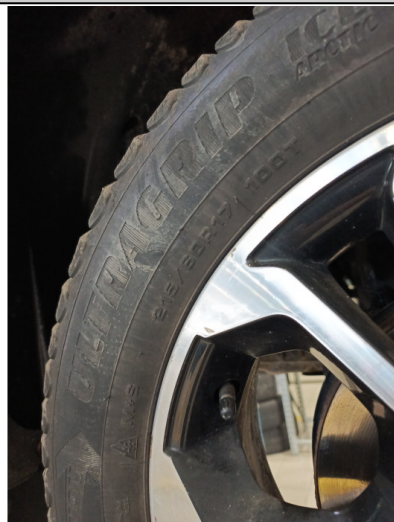
Опорные подшипники амортизаторов	Исправны	
Передние амортизаторы, пыльники и отбойники амортизаторов, пружины	Исправны	
Шаровая(ые) опора(ы) и сайлентблоки переднего левого рычага. ШРУС передний левый наружный и внутренний.	Исправны	
Шаровая(ые) опора(ы) и сайлентблоки переднего правого рычага. ШРУС передний правый наружный и внутренний.	Исправны	
Задние амортизаторы, пыльники и отбойники амортизаторов, пружины	Исправны	
Шарниры и сайлентблоки заднего левого рычага. ШРУС задний левый наружный и внутренний.	Исправны	
Шарниры и сайлентблоки заднего правого рычага. ШРУС задний правый наружный и внутренний.	Исправны	
Втулки и стойки переднего стабилизатора. Рулевая рейка и рулевой вал. Сайлентблоки переднего подрамника.	Исправны	
Втулки и стойки заднего стабилизатора.	Исправны	
Выхлопная система	Исправна	
Шины и диски передних колес. Критические замечания и фото размерности	Отсутствуют	
Шины и диски задних колес. Критические замечания	Отсутствуют
